## 札幌市・北海道庁旧本庁舎における煉瓦の劣化と保存

朽津信明

## **Deterioration and Conservation of the Bricks of the “Former Hokkaido Government Office Building”, Sapporo City.**

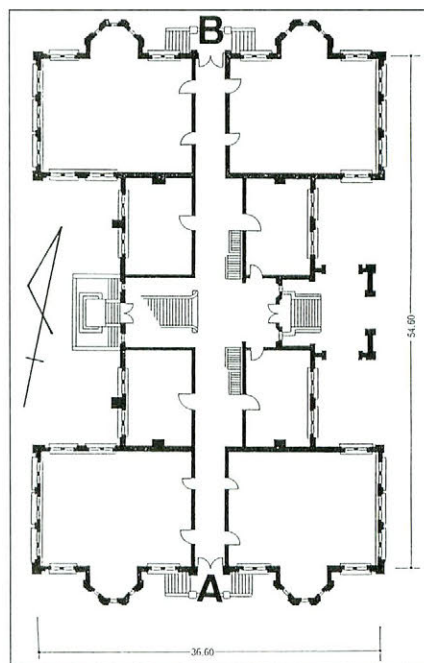
図2 北海道庁旧本庁舎平面図

1994年10月25日の調査で，塩類の晶出が観察されたのは，北面と南面にそれぞれあるバルコニーの部分（図2のA，B）二箇所付近においてである。先述の通り，庁舎全体は銅板及びスレート製の屋根に覆われているが，この二地点のみは，二階がバルコニーとなっていて屋根がない。このため，夏場の雨の日には，A，B 両地点では二階のバルコニーに雨が直接あたり，また排水がよくない

A：南側バルコニー，B：北側バルコニー

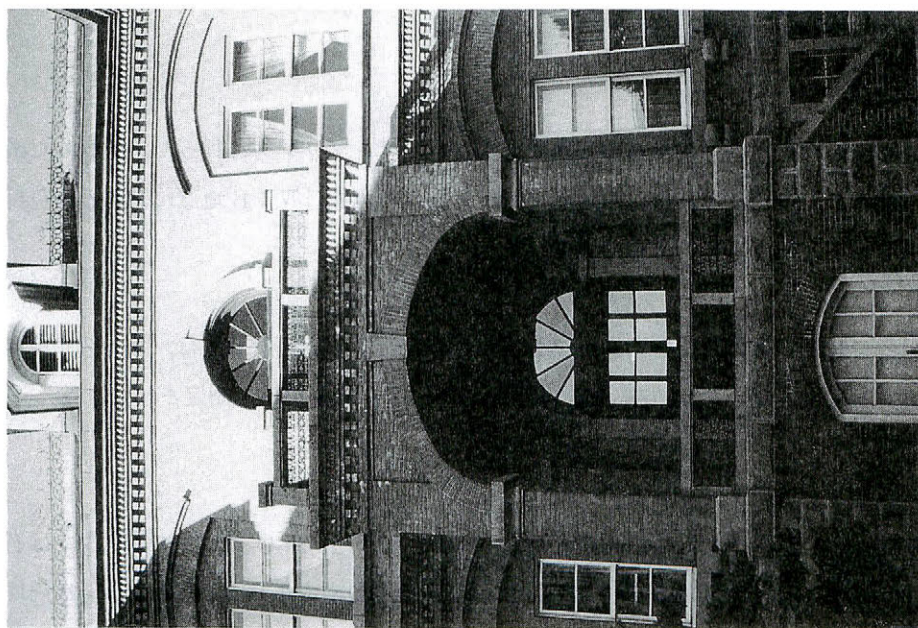
図3 晴れた日の北海道庁旧本庁舎南側バルコニー (A 地点)  
日照があり、バルコニー直下の煉瓦表面には白色の新出物が  
見られる (1994年10月25日撮影)

Fig.3 Southern Balcony (A in Fig.2)  
White crystals are precipitated on the surface of the  
bricks just under the balcony.

ために床面に水がたまっているのがしばしば観察される。また、冬場には床面に雪が分厚く積もり、常に下の煉瓦に水が供給される状況となる。塩類は、煉瓦表面の粉状または針状の白色析出物として、バルコニー直下の雨が直接当たらない部分を中心に、側壁の上部など、主に地表面から遥か上方の、二階バルコニーに近い場所で観察された(図3)。逆に、地表付近では、バルコニーの下であっても塩類の晶出は観察されなかった。塩類が晶出している部分では煉瓦表面が脆弱化し、所によっては煉瓦表面がブロックとして崩壊しているような部分も観察された。なお、南面するA地点と北面するB地点とでは塩類の晶出量に差異が見られ、A地点の方が遥かに多量の塩類の晶出が観察された。

なお、テナルダイトや石膏の陰イオンである硫酸分の起源について考えてみると、これが煉瓦やモルタルから与えられているとは、その構成鉱物から見ても考えがたい。また、地表付近には塩類の晶出が観察されず、常に壁面の上部に観察される産状から考えて、地下水の吸い上げ（例えば 江本：1973）によって硫酸イオンが供給されている可能性も否定される。もちろん、スレートや砂岩の中に、微量は含まれている可能性がある硫黄分によって、硫酸イオンが与えられている可能性については、即座に否定することはできないが、現実にはテナルダイトが観察されるのが、スレート屋根に覆われている部分ではなく、むしろ覆われていないバルコニーの部分に限られることから考えると、やはりここでも、硫酸イオンは雨水または大気から与えられていると考える方が適切であろう。すなわち、銅板やスレートの屋根に覆われている普通の部分では、雨水の侵入が防がれているので、煉瓦と雨水との反応がそれほど起きてはおらず、従って塩類の析出もそれほど顕著ではないのではないか。これに対してバルコニー部分では、雨が直接あたり、排水もよくないために水が溜まりやすく、その結果として煉瓦と雨水との反応が活発に起きて、テナルダイトや石膏が形成されているのだと考えられる。

先述のように、A 地点と B 地点とでは面している方角が異なるため、南面する A 地点は晴れば必ず日照を受けるのに対して、北面する B 地点では常に日照を受けないという差異がある。そうすると、A 地点において B 地点よりも多量の塩類の析出が見られたのは、A 地点において、日照に伴って煉瓦が乾きやすいからだと判断される。こうした煉瓦表面の乾きやすさの違いは、単に塩類の晶出量だけでなく、析出塩の鉱物組成にも影響を与えていると考えられる。具体的には、蒸発量の多い A 地点では、可溶性の塩であるテナルダイトがほとんどであるのに対し、蒸発量の少ない B 地点では、難溶性の塩である石膏も顕著であった。これには、B 地点では常に煉瓦の湿気が保たれているため、煉瓦（場合によってはモルタルでもよい）と水との反応時間が長いためにカルシウムイオンの溶脱・移動を促しやすいこと、そして湿った状態では可溶性のテナルダイトはイオンの形で水の中に溶存しやすいため、表面に結晶する析出物としては、難溶性の石膏の方が相対的に目立ちやすいこと、などが理由として考えられる。難溶性の塩類と可溶性の塩類とでは、当然のことながらその挙動が異なるため、こうした塩類風化から文化財を保存しようとする際には、単に「塩類」と記載するだけでなく、正確な鉱物名を記載して対策を考えていくことが肝心である。

以上のように見てみると、現時点ではそれほど深刻とは言えないものの、北海道庁旧本庁舎で観察される劣化の原因は、いずれも水と関係していることがわかる。塩類の晶出は雨水と煉瓦との相互作用の結果と考えられるし、植物の繁茂にしても、水分の供給が豊富であると考えられる場所においてのみ観察される。そしてその水は、主に屋根のないバルコニーの部分で雨水から供給されていると考えられる。だとすれば、今後の北海道庁旧本庁舎の保存を考える際に大切なことは、バルコニーのA,B両地点において、雨水を遮断することであると結論づけられる。塩類風化は、可溶性の塩であれ難溶性の塩であれ、水と煉瓦との反応によって起きると考えられるのだから、そもそも水が煉瓦に染み込まないようにすれば防ぐことができるであろうし、また植物の問題にしても、日照があるか無いかとか水分の蒸発速度の問題以前に、直接的な水の供給さえもとから断たれば解決することであろう(新井：1985)。具体的には、バルコニーの床面全体を、景観を変えないように注意しながら不透水性物質で覆ってやって水が染み込むことをなくし、その上で排水溝や雨樋などの然るべき配水施設を設けて、バルコニーに水が溜まることのないようにするのが望ましい。もちろん、雨は上から降るだけではなく、横から吹き付ける場合もあるため、この対策では煉瓦に水が染み込むことを完全にはシャットアウトすることはできないが、銅板やスレートの屋根に覆われている通常の部分では、塩類風化や植物繁茂が見られないことから考えると、バルコニーの部分において上からの雨水をカットするだけでも、今のところは十分な保存効果が得られるものと考えられる。このようにして水が遮断されれば、塩類風化や植物繁茂はもちろん、今のところは顕著には観察されていない凍結劣化についても、確実に起こりにくくすることができるであろう。

- ①北海道庁旧本庁舎は、全体的には保存状態は良好だと言えるものの、屋根に覆われていないバルコニーの部分の直下では、塩類風化が見られる部分がある。
- ②バルコニーは南北二箇所があり、南面した方では北面するものよりも塩類の形成が激しく、両者の塩類の構成鉱物にも違いが見られる。また、北面したバルコニーでは、煉瓦が常に湿りがちで植物繁茂が観察される。
- ③こうした劣化から同庁舎を守るには、バルコニーの床面を不透水性の物質で覆い、配水施設を改善するのが最も有効な方法だろう。

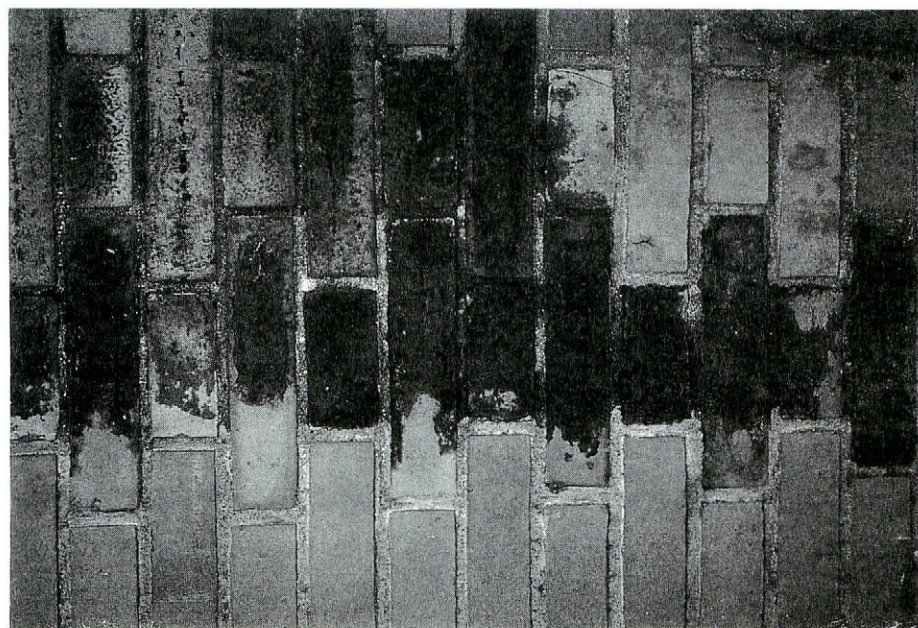
図4 北海道庁旧本庁舎北側バルコニー (B 地点) における緑色植物  
(1994年10月25日撮影)

Fig.4 Northern Balcony (B in Fig.2)  
Green organism is observed.

1994年10月25日の調査で、建物の表面に植物が観察されたのは、図2のB地点付近のみににおいてである。緑色物質は、バルコニーの床面やバルコニーを囲う側壁の下部、そしてバルコニー直下の建物の側壁部分など、主に建物の陰になって日の当たらない部分において観察された。こうした部分では晴れた日でも湿気が感じられ、A地点の煉瓦表面に比べてB地点の煉瓦表面では、明らかに水分が多く滞留しているのが観察された。調査時点では、建物全体の構造を揺るがすほどの大きな草木の繁茂は見られなかったものの、主として藻類を中心とすると思われる植物は、所によっては赤煉瓦の表面が緑色に見えるほどに見苦しく繁殖し、また煉瓦表面の劣化にも関与しているものと判断された(図4)。

一方、植物の繁茂に関しても、日照条件の違いによる煉瓦表面での湿り気の違いが、大きく影響を及ぼしていると考えられる。屋根のないバルコニー部分では、植物にとって必要な水が供給されやすいが、日照のある A 地点ではそれが乾きやすいのに対し、B 地点では日照がないために、一度雨が降

った後の水分の滞留時間が長く、植物の繁茂に十分な水分が与えられやすいために、現在はB地点のみで植物が観察されるのだろう。
