寒冷地における漆喰壁土蔵の劣化機構と保存対策（1）

— 漆喰壁土蔵の保存状態調査と凍結—融解サイクルによる劣化促進実験 —

Deterioration Mechanism and Preservation Strategies of Plaster-wall Warehouses in the Cold Region (I) : Research on Preservation Condition of Plaster-wall Warehouses and Accelerated Aging Experiment with Freeze-Thaw Cycles for Plaster-wall Samples

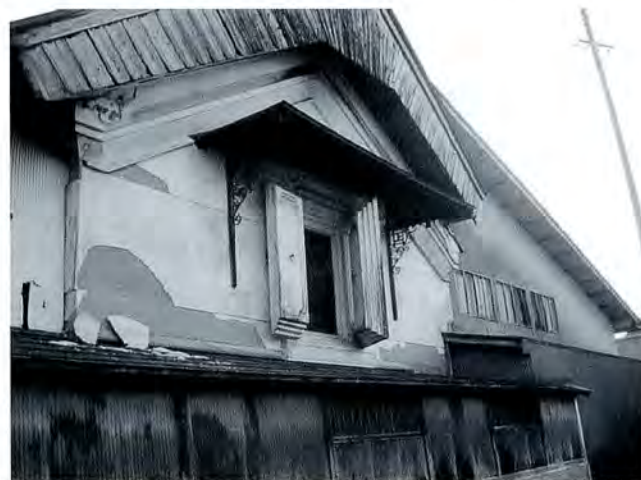
図1 山形県河北町の漆喰壁土蔵にみられる漆喰壁土蔵北面の漆喰層の剥落

Fig. 1 A traditional warehouse in Kahoku-town (Yamagata) and its north wall showing outer exfoliated plaster layers

面および北面の劣化傾向が顕著であり、漆喰層だけが中塗り土から剥落している漆喰壁土蔵が多くみられた。図1に漆喰壁土蔵北面の、図2、3に土蔵南面の漆喰の劣化現状の一例を示す。

漆喰壁の凍結破砕劣化を防止するためには、「水分供給」、「寒冷度」、「物質の空隙率」のいずれかを改善すればよい。しかし、土蔵のような屋外建築物を対象に「寒冷度」、「物質の空隙率」を改善するのは過大な労力が必要であり、この中では「水分供給」を改善（水の排除）することが最も効率的であると考えられる。その方法の一例としては、凍結期間における漆喰壁の雪囲いが挙げられる。また、土蔵周囲に降り積もった雪の除雪作業や、排水設備を整えるなども有効であると考えられる。漆喰が剥落し、中塗り土が露出している場合は、雨や雪が壁に直接当たらないように、木板や葎、トタンなどで防護し、適切な時期に修復することが望ましい。

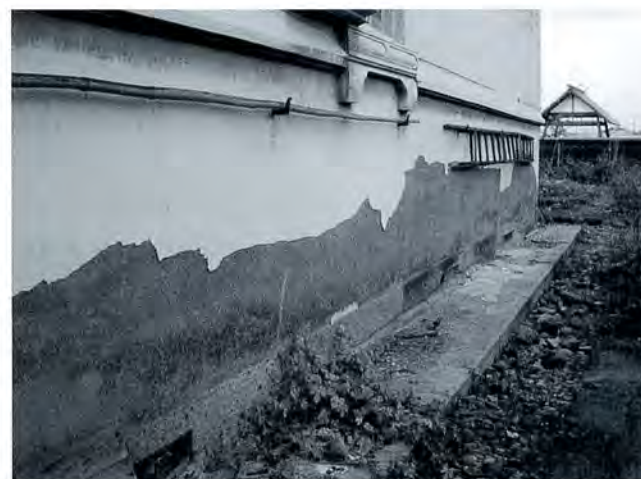
図2 漆喰壁土蔵南面の漆喰層の剥落喰層の剥落

Fig. 2 A traditional warehouse in Kahoku-town (Yamagata) and its south wall showing outer exfoliated plaster layers

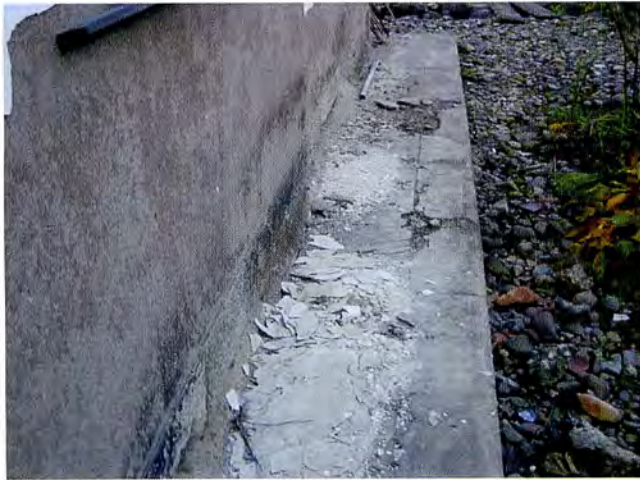
図3 地面に剥落した漆喰層

Fig.3 Fragments of plaster layer exfoliated and fallen onto the ground

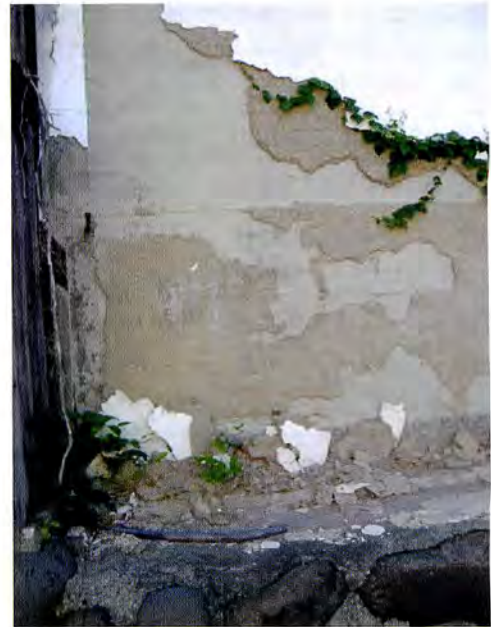
また、河北町内に現存する漆喰壁土蔵の漆喰壁の中塗り層として、二種類が用いられていることを確認した。一つは漆喰壁土蔵に一般的に用いられている中塗り土で、粘性土に砂と植物繊維（藁切）を混ぜた左官材料であり、基本は一層で施工する。もう一つは漆喰に砂を混ぜた砂漆喰である。砂漆喰は、重厚な造りの土蔵や、社寺仏閣などの壁塗りなど、高級な左官仕事で使われた左官材料で、中塗り土を中塗り下層、砂漆喰を中塗り上層とし、基本は二層で施工する。図4に中塗り土、図5に砂漆喰が露出した漆喰壁を示す。

図4 漆喰層の剥落によって露出した中塗り土層

Fig.4 A deteriorated wall exposing a soil wall as its intermediate coat layer by exfoliation of its surface plaster layer

現地調査、室内実験より、調査地とした山形県河北町内に現存する漆喰壁土蔵における漆喰層の亀裂や剥離、剥落といった劣化現象は、中塗り層内部および漆喰層と中塗り層の境界面における氷晶の析出が一因で発生している可能性が高いと考えられた。また、漆喰が剥落して中塗り土が露出した場合、中塗り土は漆喰よりも凍上性が高いと考えられるため、劣化がより進行すると推察された。

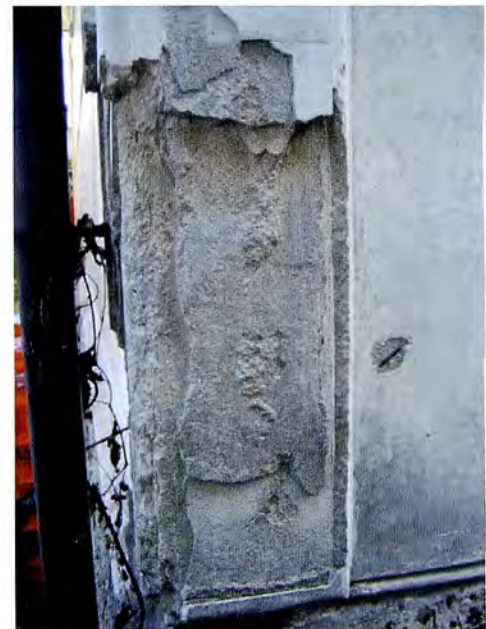
図5 漆喰層の剥落によって露出した砂漆喰層

Fig.5 A deteriorated wall exposing its sand plaster layer as an intermediate coat layer

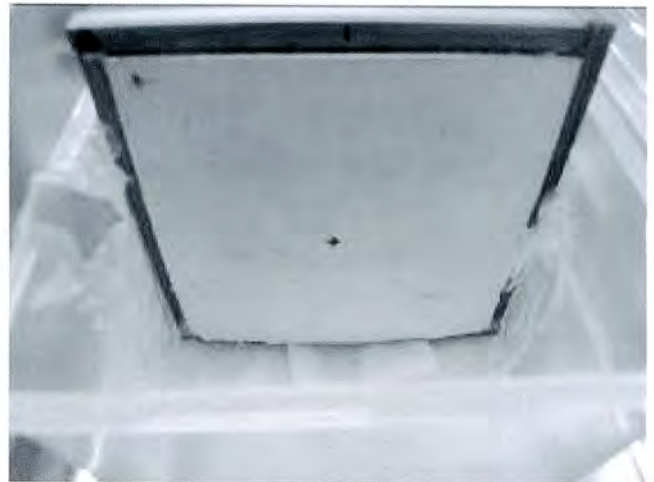
図13 劣化促進実験後の試験片A

Fig.13 Appearance of test piece A after the accelerated ageing experiment

基層が中塗り土の試験片 A では、底部からの給水後に毛管現象などにより吸い上げられた水が、基層、漆喰層、基層・漆喰層間に留まり、氷点下で凍結膨張し氷晶が析出したと考えられる。そのため試験片 A では、漆喰層に背面の中塗り土層から力が加わった結果、漆喰層下部で顕著な亀裂が多数発生した（図 13）。また漆喰層下方部が盛り上がったのも、毛管現象などにより吸い上げられた水が、漆喰層と中塗り土層との境界の間隙部分で氷晶が析出し凍結膨張を起こしたためと考えられる。また、漆喰層内で発生した剥離も同様に理解できる。図 14 や図 15 で見られた底部における漆喰層の亀裂や剥離などは実際の漆喰壁土蔵でもよく観察される劣化現象である。しかし、図 15 に見られる漆喰の層状剥離は実際の漆喰壁では確認できていない。

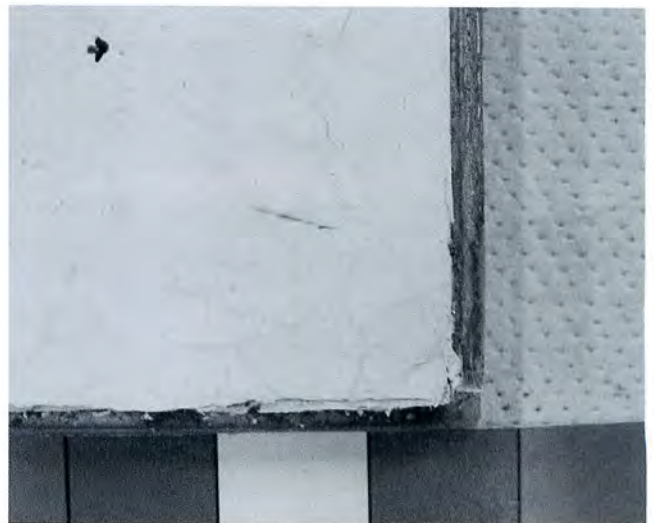
図14 劣化促進実験後の試験片Aの表面の様子；下端から明瞭な亀裂が上部に向かって無数に生じた

Fig.14 Surface of test piece A after the accelerated ageing experiment, showing a lot of distinct cracks at the lower ends

中塗り土の試験片 A をプラスチック容器から取り出し、水平に置いて試験片表面を観察したところ、漆喰表面全体に多数の亀裂が試験片下隅から上部に向かって生じ、試験片上部よりも下部で顕著に見られた。図 14 に漆喰表面に生じた亀裂（一部）を示す。また、漆喰層は基層から一部剥離していた。

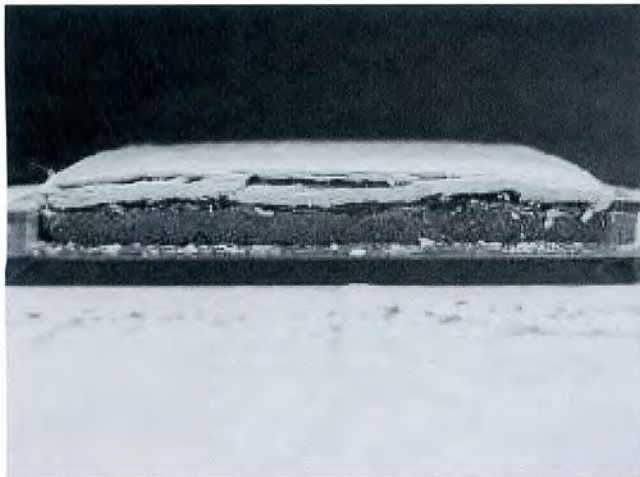
給水部の木枠を外し、吸水箇所当たる底面断面の劣化状態を観察したところ、漆喰層底面付近ではそれ自身の層状剥離が顕著であり層間に空隙を生じていた。

図 15 水供給方向から見た劣化促進実験後の試験片 A の断面；漆喰層の一部が基層から剥離するとともに、漆喰層自身が層状に剥離している
Fig. 15 Cross section of test piece A after the accelerated ageing experiment, observed from the underside where water supplied

5.0mm 厚の中塗り土は、漆喰層の中心部分、表面方向に 1.2mm 程度の膨張を確認した。図 15 に底面方向からみた漆喰の劣化状態と中塗り土層の膨張の状態を示す。

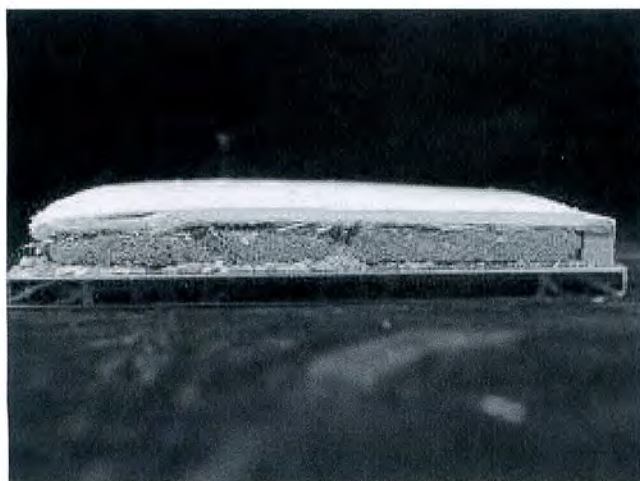
図 16 側面から見た劣化促進実験後の試験片 A の断面；試験片下部（写真の左側）は膨張し、上側（右側）は変化が見られない
Fig. 16 Cross section of test piece A after the accelerated ageing experiment observed from the side, showing expanded lower part (left side in photo), while unchanged upper part (right side)

側面の木枠を外し、劣化状況を観察したところ、側断面からは試験片下部（吸水箇所）の盛り上がり（膨張）が顕著であった。図 16 に側面から見た試験片の膨張の状態を示した。

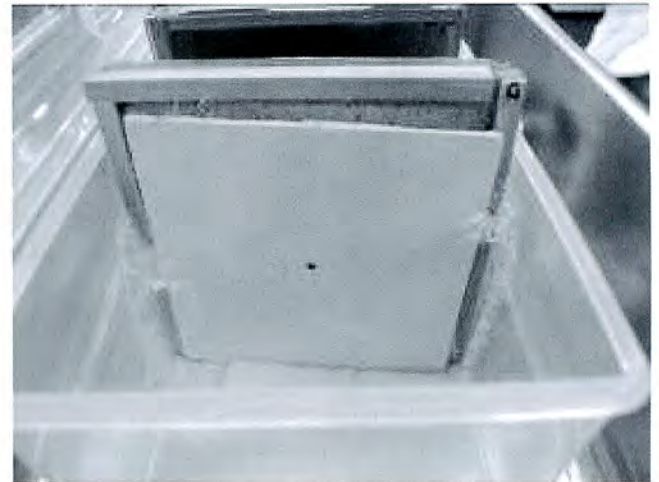
図 17 劣化促進実験終了後の試験片 B
Fig. 17 Appearance of test piece B after the accelerated ageing experiment ; the plaster layer was completely exfoliated from the sand plaster layer

図 17 に実験終了後の試験片の外観を示す。基層が砂漆喰の試験片 B の漆喰層は、基層から完全に剥離していた。実験後の試験片をプラスチック容器から取り出し、水平に置き試験片表面を観察したところ、漆喰表面全体に亀裂はほとんど見られず、給水面だった試験片底部から上部に向けて長さ約 1 mm の微細な亀裂が数箇所が生じていた (図 18)。これは試験片 A の結果とは大き

基層が砂漆喰の試験片 B で漆喰層が砂漆喰層から完全に剥離したが、その原因としては漆喰層と砂漆喰層との境界部分において氷晶が析出した影響や、漆喰自身の乾湿による反りの影響などが考えられる。

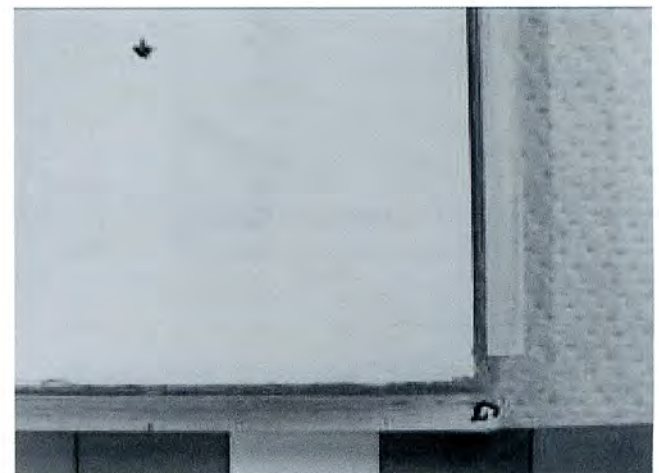
図 18 劣化促進実験後の試験片 B の表面の様子；下端に微細な亀裂が生じた
Fig. 18 Surface of test piece B after the accelerated ageing experiment ; only some minute cracks observed at the lower ends

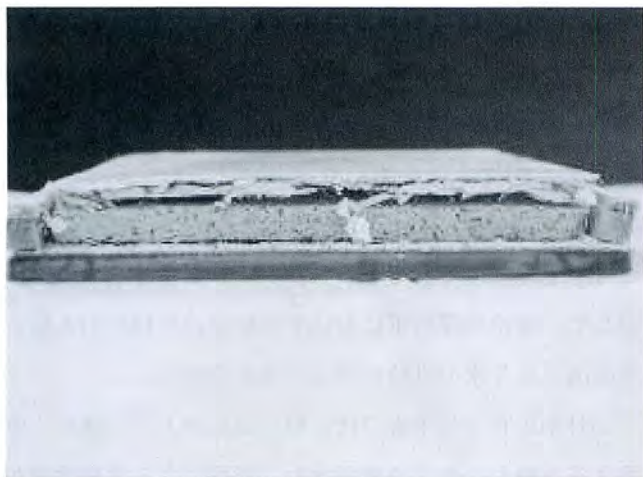
図 19 水供給方向から見た劣化促進実験後の試験片 B の断面
Fig. 19 Cross section of test piece B after the accelerated ageing experiment; observed from its underside where water supplied

給水部の木枠を外し、底面断面の劣化状態を観察したところ、漆喰層断面では層内に剥離が顕著に起きていた。しかし基層を中塗り土とする試験片 A とは異なり、試験片 B の砂漆喰層の底面では膨張が観察されなかった。図 19 に底面方向からみた漆喰層と砂漆喰基層の実験後の状態を示した。

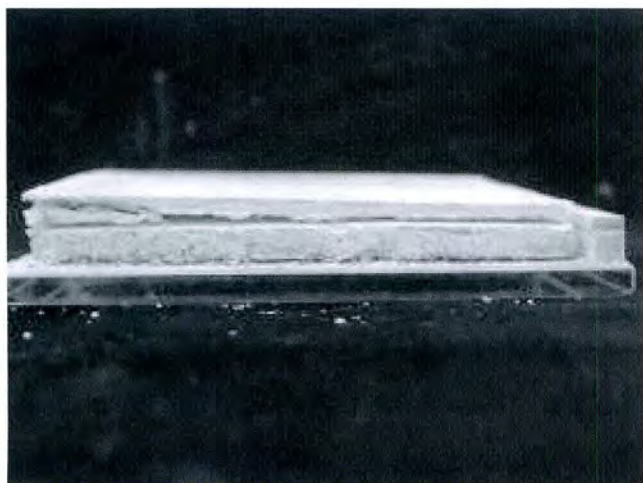
図 20 側面から見た劣化促進実験後の試験片 B の断面；試験片下部 (写真の左側) の漆喰層は膨張し、上部 (右側) は変化がない
Fig. 20 Cross section of test piece B after the accelerated ageing experiment observed from its side, showing exfoliated plaster layers of the lower part (left side in photo) and unchanged the upper part (right side)

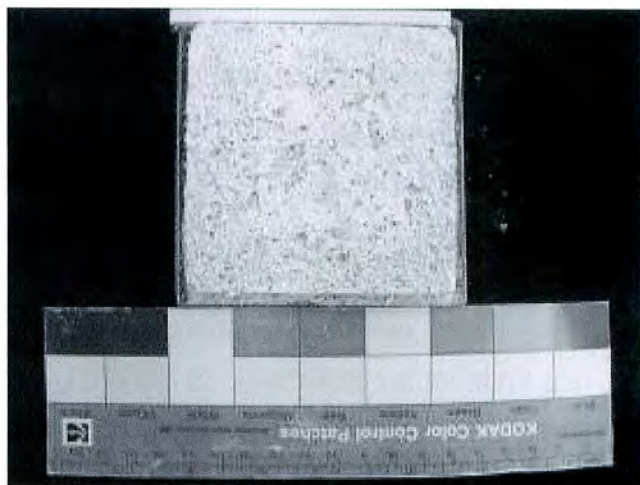
図 22 劣化促進実験後の試験片 B の砂漆喰層裏面
Fig. 22 Reverse surface of the sand plaster layer of test piece B after the accelerated ageing experiment

図 21 および図 22 で観察された状況は、砂漆喰層の間隙水が氷晶となって析出したために、クレーター状の孔ができたためと推測できる。今回の実験では試験片下部に木枠と背面にガラスがあり、高い空隙率の砂漆喰でも水が完全に排水されず、表面張力で水が存在していた砂漆喰層とガラスの間隙にて氷点下で水の体積膨張が起きたと考えられる。また、漆喰や砂漆喰のような空隙率が高い多孔質内部に常に水が存在しつつ、気温が氷点下になるような環境下では、水の体積膨張による凍結破砕が懸念される。

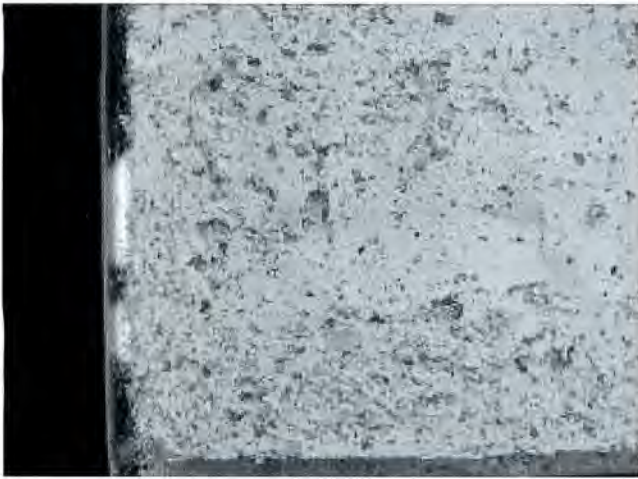
図 23 図 22 の拡大図 (左下) : クレーター状の大小の孔が無数に見える
Fig. 23 Close-up (lower-left) of Fig. 22 showing innumerable pores like craters

剥離した漆喰層を取りはずして基層の砂漆喰層を観察・計測したところ、表面に微細な亀裂が生じていたが、砂漆喰の膨張はほとんど確認できなかった。また砂漆喰の裏面にはクレーター状の大小の孔が生じていた。特に、吸水箇所である試験片下部に多数見られた。これを反転させても、試験片 A のような崩壊は発生しなかった。
