古墳造りの技術

荒井 仁

Technology for Building Ancient Tombs

ARAI AND ASSOCIATES INC.

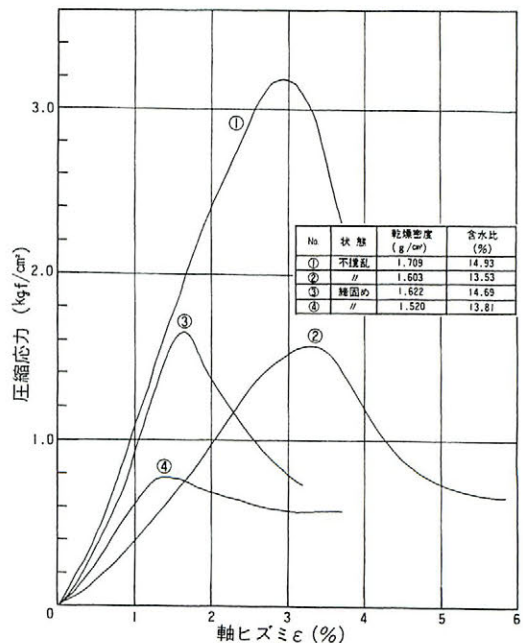
図5 森將軍塚古墳盛土の一軸圧縮試験結果
Fig.5 Results of uniaxial compression test of banking of MORI-SYÖGUNZUKA tumulus

の結果が図－5である。図中の①は不攪乱試料供試体、③は①の締固め供試体②は別の不攪乱試料供試体、④は②の締固め供試体である。①は $3.29\text{kgf}/\text{m}^2$ もの強度を示すのに対し、②は $1.55\text{kgf}/\text{m}^2$ で少し強度が小さい。これは、試料整形時の損傷によるものではないかと考えられる。①の強度は、土を単に締固めただけのものとしては大きすぎる値であり、盛土直後の強度が $1.63\text{kgf}/\text{m}^2$ である③の締固め供試体のものに等しかったと仮定すると、盛土後の約1,600年という長い時間経過の効果により2倍程度、増大したことになる。この③の供試体は、粘性土のN値では10前後と推定され、十分に締固められた硬い盛土と判断される。経年の効果を考慮すれば、③の強度がおよそ築造直後のものと考えられ、施工にあたって締固めが十分に行われたことを示している。

森將軍塚古墳の墳丘盛土の特徴は、主に泥岩礫と粘性土を交互に層状に盛り、締固めていることである。この礫層と粘性土の互層は墳丘全体の盛土を構成している。現在、不透水性の粘性土を主体に盛土した土構造物では、盛土安定のため浸透水の排水や盛土の圧密を図って、水平層状に透水性の砂などの粗粒土を入れる。森將軍塚古墳の墳丘盛土もその構成から同様の効果を目指したものと考えられる。盛土の締固めについては、後円部前面(南西側)の盛土層から不攪乱の土を採取して強度や密度を調べた。これは築造後約1,600年経過している盛土の状態を知ることにより、当時の締固めの状態の推定を行うものである。採取した土は直径約6cm、高さ約12cmの円柱状に整形し供試体とし、一軸圧縮試験を行った。この試験後、含水比を変えないでもとの密度に近くなるよう締固めた供試体で、同じ一軸圧縮試験を行った。そ

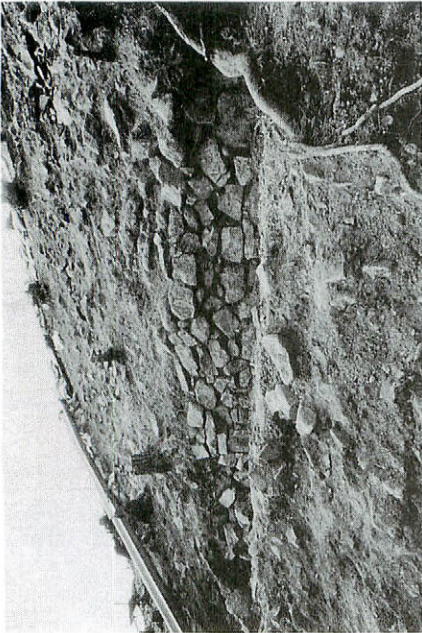
写真1 森將軍塚古墳後円部中段石垣
Photo.1 Stone wall of intermediate terrace of rear circular part of MORI-SYOGUNZUKA tumulus

墳丘構造の大きな特徴は、外面に表れない内部の中段石垣、上段石垣と、これに直交する縦方向の石積みの存在である(図-2)。これらの石垣・石積みは、計画した墳丘築造の施工に必要なものとして設けられ、裾石垣は斜面地形に入らない範囲で墳丘規模を確保するため墳丘裾に石垣を設けたものであり、さらに墳丘裾地盤の高さ変化に応じて、その石垣高さの調整を行い中段石垣からの斜面形状を整えるよう図っていると考えられている。すなわち屈曲したやせ尾根上という立地から、計画した平面形を造り出すため墳丘裾と墳頂の間に水平方向の中段石垣や、上段石垣などを設ける。そして平面形が不整形であることに対して、墳丘斜面の勾配を整えるために斜面仕上り位置の基準的役割として、縦方向の石垣・石積みを設けたと考えられている。そして、盛土は石垣で構成されるブロックごとにその石垣高を目安に行われ、石垣は盛土施工時の型枠的補強役割も果たしたと考えられている。

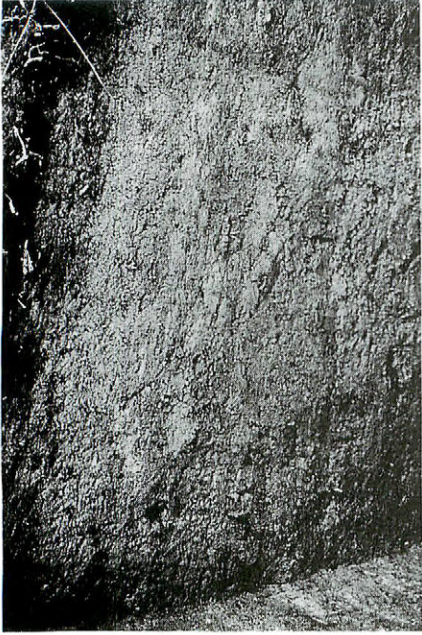
写真2 塚々塚古墳後円部上段墳丘層状盛土
Photo.2 Tomb hill layer-shaped banking of upper terrace of rear circular part of MINEGAZUKA tumulus

ボーリング調査は図－6の箇所で行い、No.2とNo.3の土層構成、標準貫入試験結果が図－7、8である。調査の結果、峯ヶ塚古墳の墳丘築造の代表的特徴が次のように明らかとなった。①墳丘は、ほぼすべてが近傍の段丘層の土を用い、砂質土を主体に粘性土を介在させた盛土によって造られている(最大盛土高約9m)。②その盛土は数cm～10数cmの厚さで薄く層状に締固められており、その強度は他の古墳などと比較しても極めて高い。なかでも後円部上段の盛土が、とりわけ丁寧に施工されている。③墳丘の盛土はその締まり度や施工状況から、下段部と前方部上段、後円部上段の3区域で異

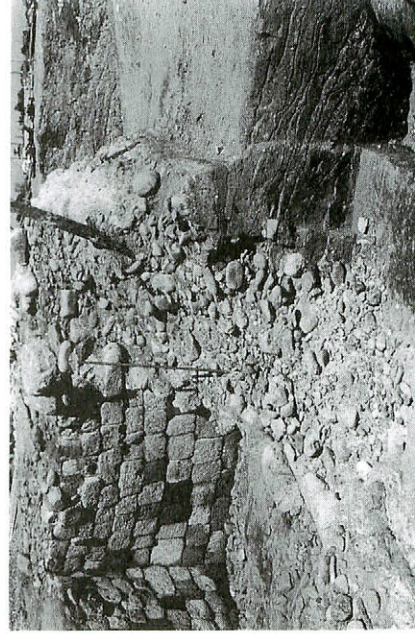
写真4 観音山古墳石室右側壁崩壊部裏込状況
Photo.4 State of backfilling of destroyed part of right wall of stone burial chamber of KANNONYAMA tumulus

この壁石積みの裏込めは、玉石や砂利を用いているという特徴がある。その幅は1.5～2.0mである。壁石の積みに合わせて、裏込めや裏込めの外側の被覆盛土が同時に行われ、全体として構築面が高くなっていたのである（図-13）。この観音山古墳の石積み構造は、前述したように現在の土木工法で基本的考え方となっている石積みと裏込め、その背面盛土の要求される性能を満たすものであり、現代と変わらぬ土木工学的技術が当時から行われていたことが明らかとなった。また、N値が8～12と通常の2倍以上の値であることや、玄室天井石3石は重量が各々約22t、約16t、約12tもありこの石材を運搬し、石室上に架けたことから、当時の築造計画や施工技術が高い水準にあったと考えられる。
