平城宮跡遺構展示館で汚損を引き起こす含水酸化鉄沈殿に関する検討

本研究では、遺構展示館南棟で認められる含水酸化鉄による汚損と、硫酸ナトリウムによる塩害を抑制することを目的として、南棟遺構面で見られる劣化の発生箇所と、その進行の程度について目視観察を 1 年間にわたっておこない、合わせて周辺の環境、すなわち、外界気象条件、展示館内の温熱環境、および周辺地盤における水分移動性状に関する実測調査をおこなった。本報では、含水酸化鉄沈殿による汚損に着目し、その発生要因と汚損への対策について検討した結果を報告する。

Stain Caused by Iron Hydroxide on the Remains of the Nara Palace Site Exhibited in the Excavation Site Exhibition Hall

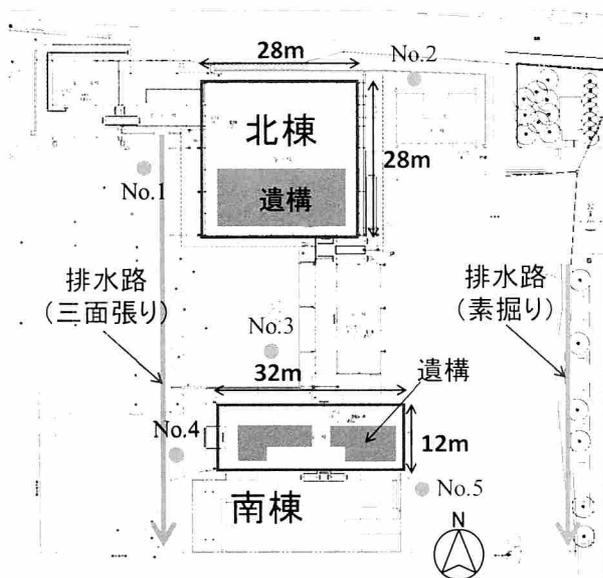
図1 遺構展示館配置図
Fig.1: Plan of the Exhibition Halls

平城宮跡遺構展示館の覆屋は、遺構保存のために基礎を設けておらず、遺構上部に盛土をした上で建設されている。北棟と南棟は互いに隣接しており（図1）、両棟の東西には平城宮内を北から南に流れる排水路が設けられている。南棟の約10m西側を流れる排水路は、奈良時代の基幹排水路を再現したコンクリート三面張りのもので、直下に奈良時代の排水路が存在する。一方、南棟の約30m東側を流れる排水路は素掘りの溝で、西側の溝とは構造が異なる。現在の覆屋からの排水も東西に振

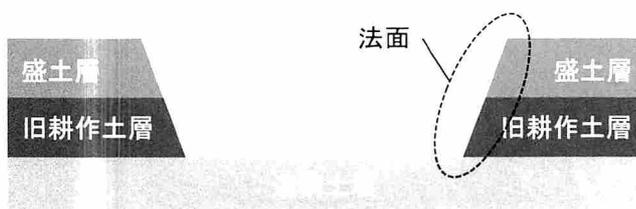
図2 上層構造模式図
Fig.2: A cross sectional view of the soil structure

南棟は南北約12m、東西約32mの建物で（写真1）、磚積み基壇建物跡や、その建物に付随する雨落溝などが展示されている（写真2）。遺構上部には旧耕作土と保護盛土の2種類の土壌が盛土されており、写真2に見られるように、展示されている遺構面の周囲の法面には各土層の断面が露出している（図2）。南側壁面の下半は大部分が開口部となっており、その他に、北側と西側に出入口の扉が設けられている。南側と北側壁面の上半はルーバー状の開口で、常時自然換気がおこなわれており、空調は設置されていない（図3）。1967年に覆屋を建設した際、遺構面に溜まる水を排水するためのポンプが遺構面東側の排水会所内に設置されている（写真3）。

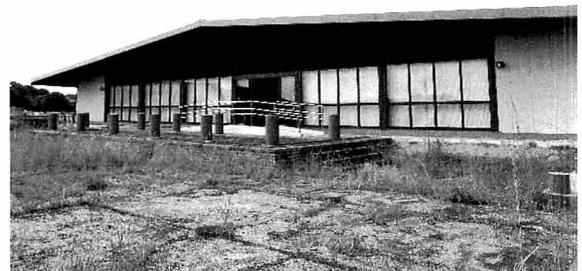
写真1 南棟外観（南東から）
Photo 1: Exterior of the South Gallery (from southeast)

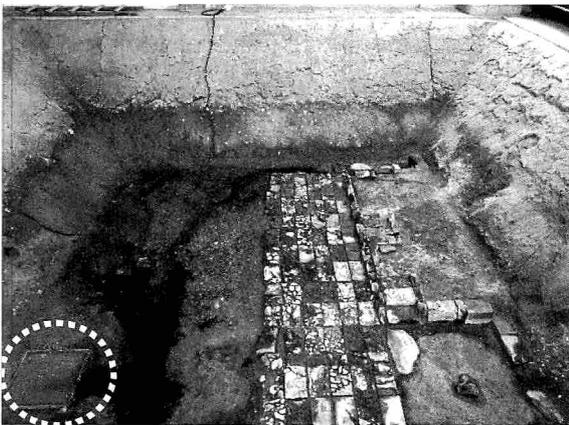
写真3 雨落溝東端の排水設備（破線部）

Photo 3: Drainage pump installed on the east side of the South Gallery

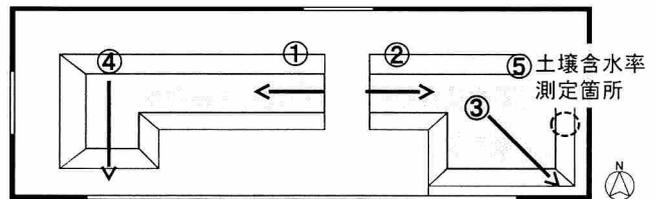
図4 南棟観測箇所

南棟遺構面雨落溝の水量、館内法面から流入する水分の分布と流量、および含水酸化鉄沈殿の増減について、約1ヶ月に1回の頻度で遺構面に立ち入って目視観察をおこなった。また、遺構展示館閉館日には、南棟雨落溝を跨ぐ通路から、東西方向の遺構面の定点写真撮影をおこない変化の記録をおこなった。定点の撮影箇所は図4中、①、②で示した方向である。

Fig.4: Surveyed points inside the South Gallery

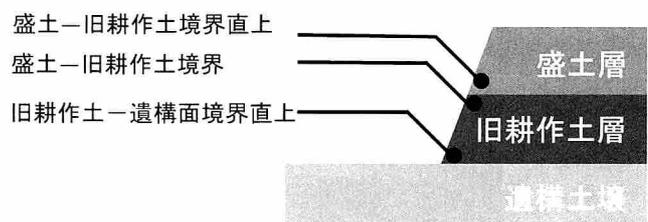
図5 南棟法面観測箇所

Fig.5: A cross sectional view of surveyed points on the slope

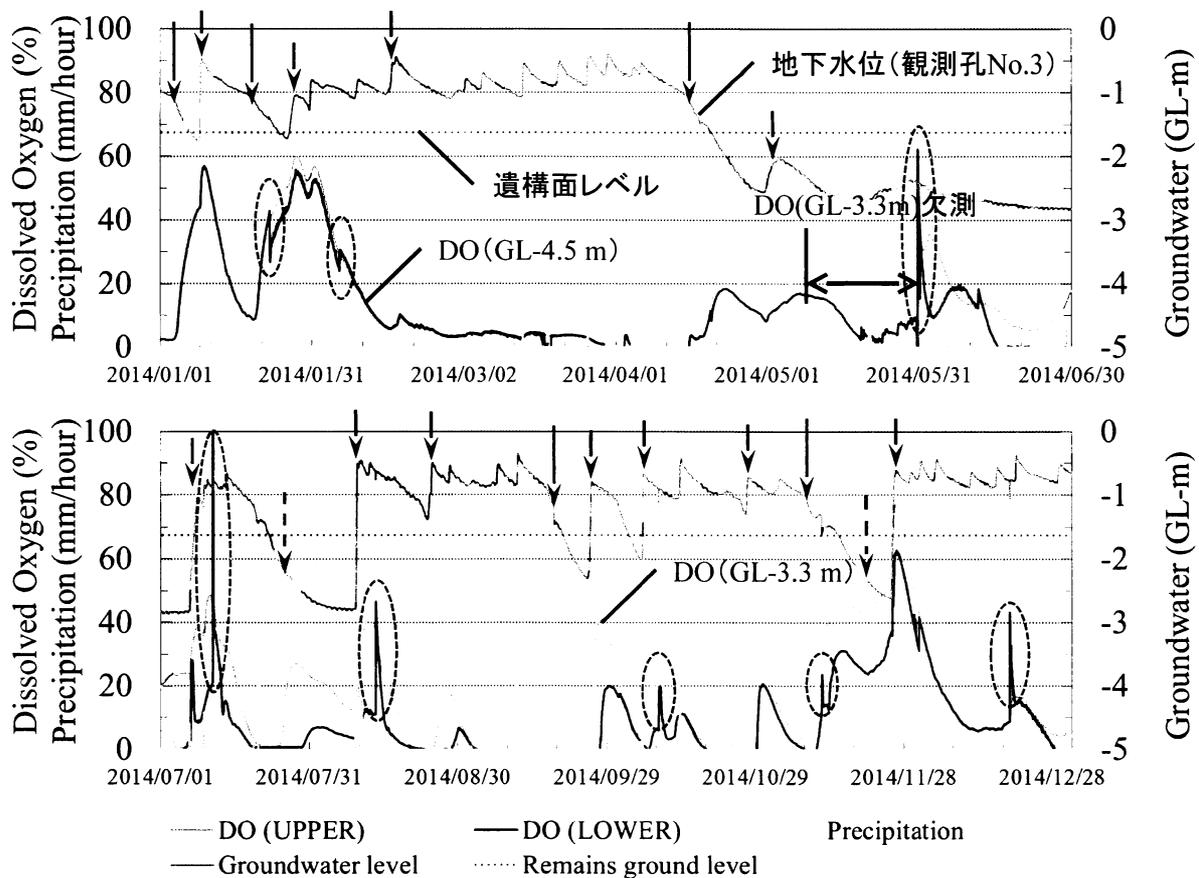
図9 観測孔 No.3 における DO 濃度変化

Fig.9: Annual change in DO concentration measured at the observation well No.3

観測孔 No.3 における DO 濃度を飽和度に換算した値と、降水量および地下水面の変化を図9に示す。なお、データ回収時の地下水の攪乱に起因する DO 濃度の増加を図中破線で示した。これらの変化については検討から除外する。

図9の結果から、DO 濃度変化には年周期の季節変動は認められず、1年を通して増減を繰り返した。DO の減少は、土中の微生物によって有機物が酸化分解される際に DO を消費することによるものと考えられ、比較的速やかに DO が消費されることがあきらかとなった。すなわち、地下水面以深の地盤内部では、通常は還元的な

次に、地盤内部への DO の供給について検討する。DO 濃度の増加と、地下水面および降水量の観測結果には大きく2通りの相関が認められた。DO 濃度が増加を示す1つ目の形態は、地下水面が低下して、約 GL-1 m を下回った際に DO が増加を示すものである。このときの DO 濃度の増加と地下水面の低下を図9灰色実線矢印で示す。一般に、土層境界の上下では土壌の空隙率が異なることから、地下水から一定量の排水が生じ続けて土層境界を越えた場合、地下水面の低下速度は変化すると考えられる。実際、観測孔 No.3 の地下水面が低下して、約 GL-1 m の深度を下回る際は、いずれの場合も低下速度が増加する傾向が認められ、土層境界の存在を示唆する結果と考えられる。また、4.1で述べたように、層境界では水平方向の局所的な水分移動が生じやすく、さらに図6に示したように観測孔 No.1 を除く他の4つの

図 9 黒色破線矢印で示したように、2014 年 7 月 24 日および 11 月 20 日に DO 濃度の増加が認められたが、これらは上記の議論のいずれにも合致しない。これらの DO 濃度変化時の共通点は、地下水面が約 GL-2.2 m から -2.4 m 付近まで低下した際に、DO 濃度が増加していることである。したがって、上記の DO 濃度の増加は、GL-2.2 m から -2.4 m 付近にも何らかの局所的な水平方向の水分流が発生し得る層が存在することを示唆するものと考えられる。

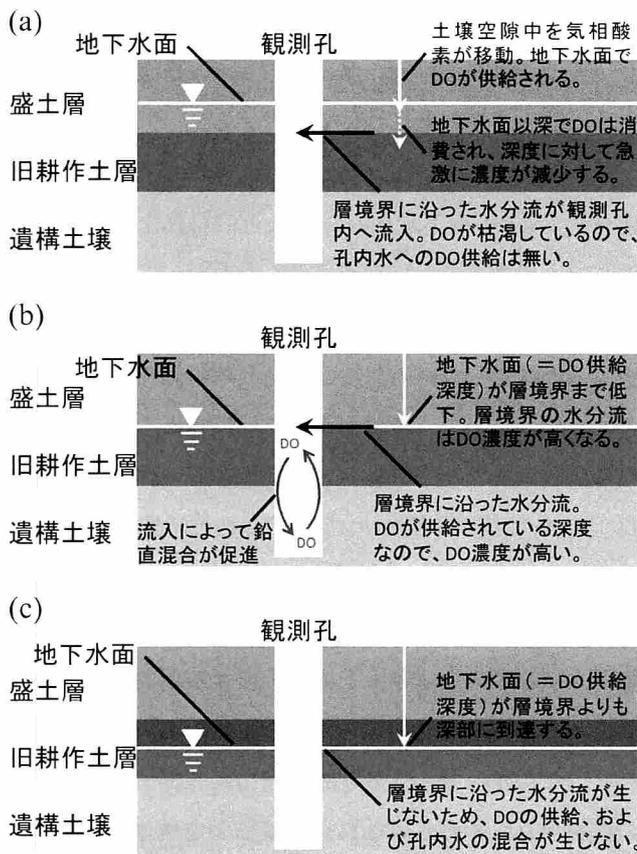
図10 観測孔 No.3における水分、DO移動模式図

((a)：地下水面が盛土-旧耕作土の層境界よりも高い場合、(b)：地下水面が低下して土層境界と同一深度となった場合、(c)：地下水面が低下して土層境界よりも低い場合)

き(図10(a))、層境界に沿って観測孔内へ流入する水は、DOに乏しい還元的な地下水と考えられる。したがって、地下水面がGL-1 mよりも上方で推移する間では、観測孔内の地下水のDO濃度は変化しないと考えられる。一方、地下水面が低下し、層境界近傍に達すると(図10(b))、この深度の地下水はDOに富んだ酸化的な地下水へと変化すると考えられる。そして、これらが層境界に沿って観測孔内に流入することで、観測孔内の地下水はDOが供給されるだけでなく攪拌されるため、DO濃度計が設置されている観測孔深部でも、DO濃度が上昇すると考えられる。さらに地下水面が低下すると(図10(c))、地下水の移動は再び鉛直方向のものが卓越することとなり、地下水面からの供給によって水面直下ではDO濃度が局所的に増加するものの、観測孔内では鉛直方向の水分移動がほとんど生じないため、観測孔底部ではDO濃度が変化しないと考えられる。

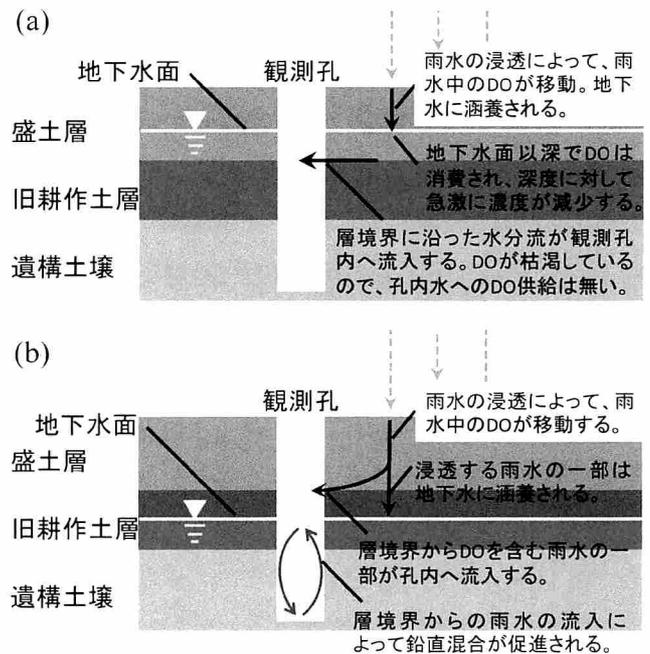
図11 観測孔 No.3における水分、DO移動模式図(降雨時)

((a)：地下水面が元々盛土-旧耕作土の層境界よりも高い場合、(b)：地下水面が元々土層境界よりも低い場合)

このとき地下水面は先述の層境界の深度、すなわち GL-1 m よりも深い位置にある場合に限定される。このときの DO 濃度の増加を図 9 黒色実線矢印で示す。地下水面が層境界深度よりも上方にある場合（図 11(a)）、地表面から浸透した雨水は地下水へと涵養されるのみで、図 11(a)で示したように層境界を経て地盤から観測孔内へ流入する水は DO に乏しく、したがって観測孔内の地下水の DO 濃度は変化しないと考えられる。実際、2014 年 3 月では断続的な降雨によって地下水面の昇降が繰り返しているが、DO 濃度には顕著な変化は認められない。一方、地下水面が層境界深度よりも下方にある場合（図 11(b)）、4.1 に記したように、降雨時に雨水の一部は盛土と旧耕作土の層境界に沿った水分流となって、地下水に涵養されることなく観測孔に流入していると考えられる。このとき、雨水は不飽和状態の盛土層を浸透して観測孔へ到達するため、DO を含有した酸化的な状態を維持していると推察される。したがって、これらが観測孔内へと流入することで、DO の供給と観測孔内の地下水を攪拌することとなり、観測孔底部へ DO を供給し得るものと推察される。また、GL-3.3 m と GL-4.5 m の深度別の DO 濃度を比較すると、夏期と比較して冬期の降雨時では両者の濃度差は小さく、かつ濃度変化に時間差が認められなかった。冬期では冷たい雨水が観測孔上部から供給されることで、観測孔内の地下水が速やかに鉛直混合されたことによると推察される。

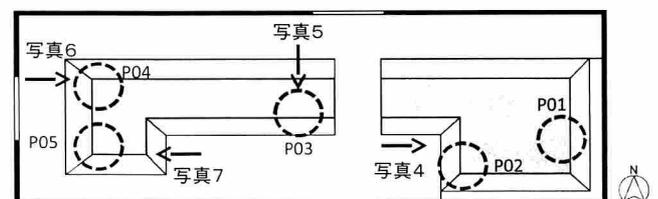
図 12 含水酸化鉄沈殿が生じる箇所

年間を通して、含水酸化鉄沈殿の発生量は増減を示すが、発生する箇所は概ね一定で、図 12 に示すように、南棟東側と南側法面の一部（図 12 中、それぞれ P01, P02, P03）、北西隅（P04）および南西隅（P05）である。沈殿は地下水中に溶存する鉄に由来すると考えられることから、少なくともこれらの箇所において地下水が遺構面へと浸出していると考えられる。各箇所の含水酸化鉄沈殿の様子を写真 4 から 7 に示す。これらの写真に示したように、含水酸化鉄沈殿の生成量は場所によって大きく異なり、図 12 の P02 および P04 において析出量

Fig.12: The points where iron hydroxide were observed (P01~P05)

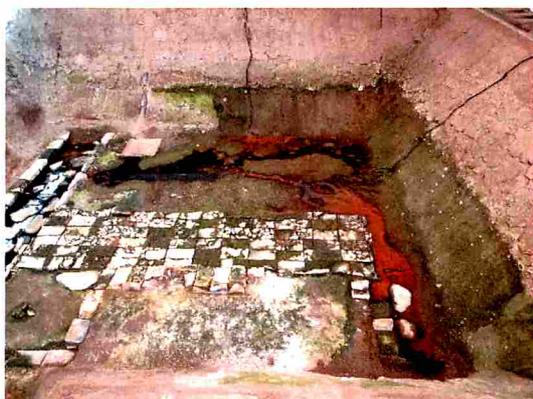
写真4 遺構面東側 (P01, P02) (2015/2/3)

が顕著に多い。また、写真4、5および7で認められるように、盛土と旧耕作土の層境界において土が濡れ色を呈しているにもかかわらず、これらの箇所では含水酸化鉄沈殿は一切生じておらず、いずれの箇所においても旧耕作土と遺構面の層境界から浸みだした水からのみ含水酸化鉄沈殿が生じている様子が認められた。

Photo 4; Eastern region of the South Gallery (P01, P02) (2015/2/3)

先述の通り、両層境界から浸み出す水は館内への流入経路が異なり、盛土と旧耕作土の層境界から浸み出す水は雨水に近い水質と考えられる。したがって、ここで浸み出す水は酸化的で、溶存態の鉄の含有量が少ないため、含水酸化鉄の沈殿が生じていないものと推察される。

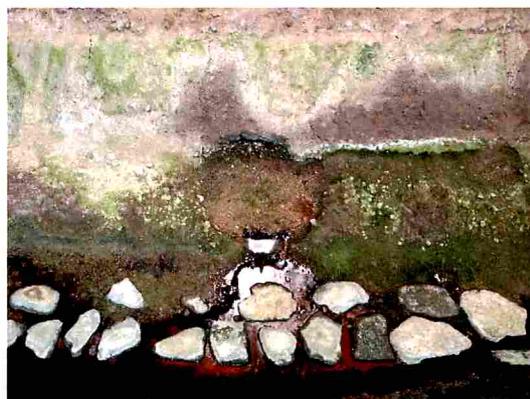
写真5 遺構面中央 (P03) (2015/2/3)

Photo 5; Middle region of the South Gallery (P03) (2015/2/3)

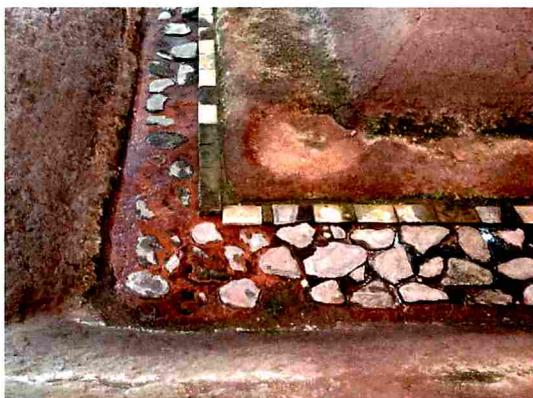
写真6 遺構面北西隅 (P04) (2015/2/3)

Photo 6; Northwest corner of the South Gallery (P04) (2015/2/3)

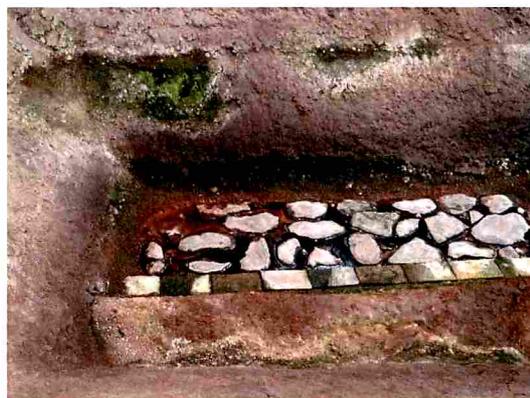
写真7 遺構面南西隅 (P05) (2015/2/3)

Photo 7; Southwest corner of the South Gallery (P05) (2015/2/3)

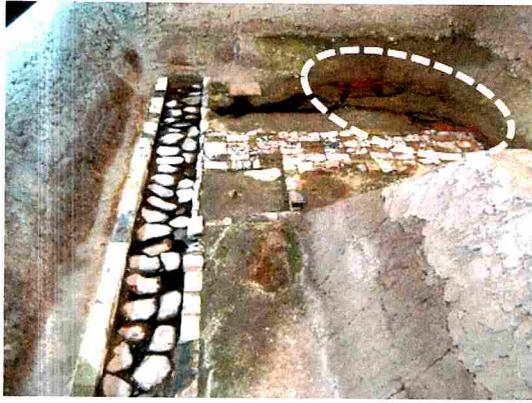
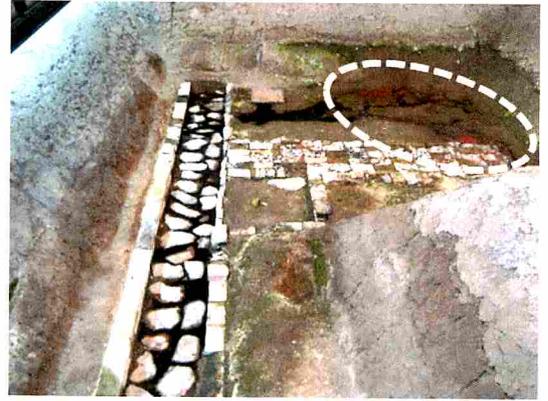
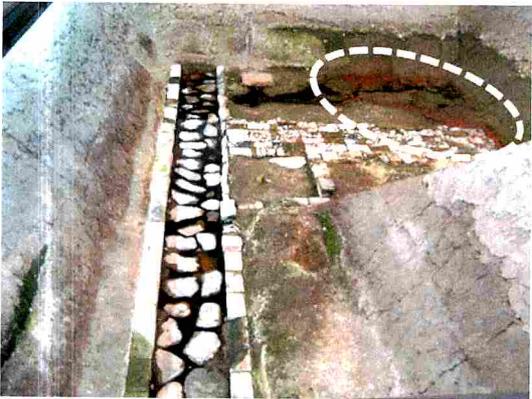
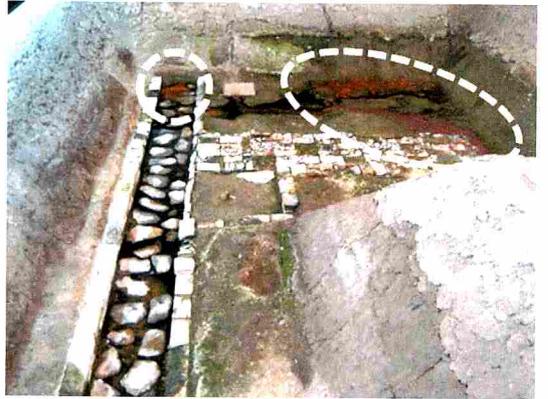
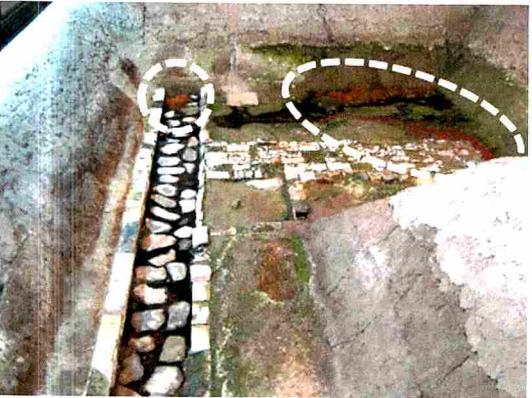
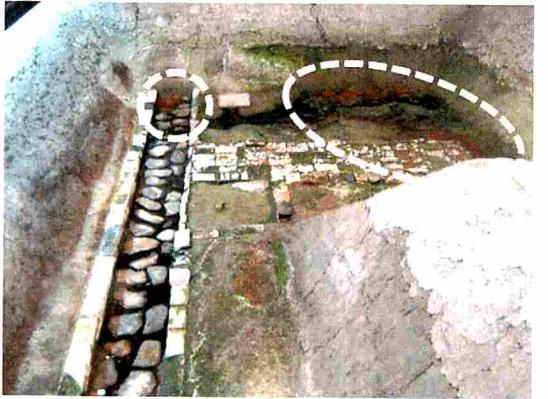
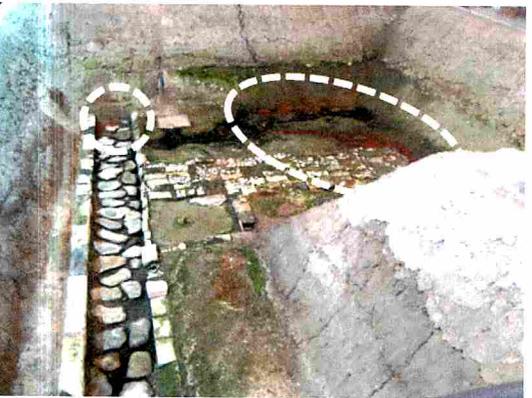
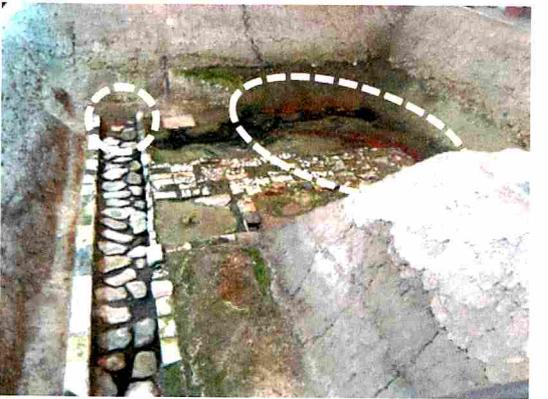
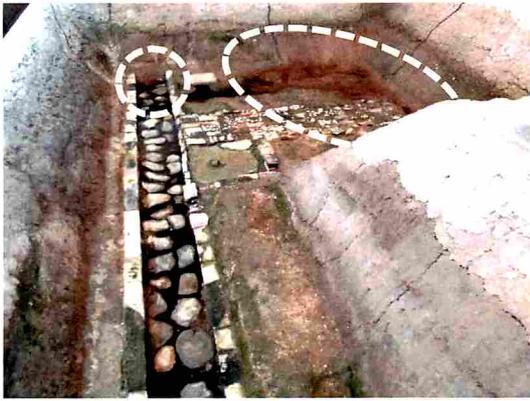
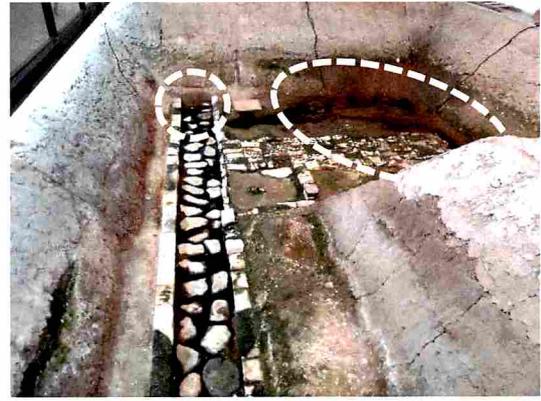
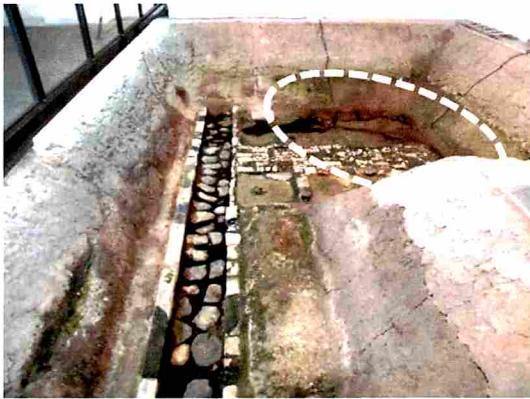
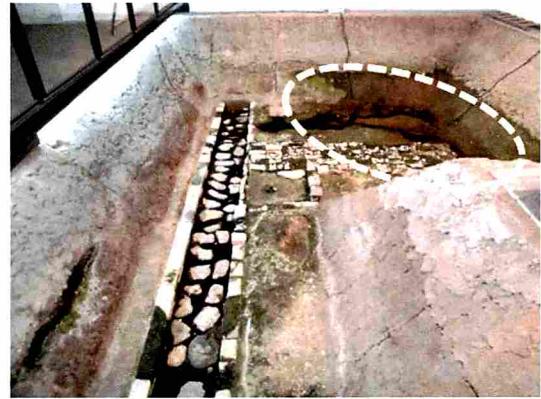
写真8 南棟東側遺構面における含水酸化鉄沈殿の変化
Photo 8: Precipitation of iron hydroxide observed in the eastern region of the South Gallery

観測孔 No.5 に近い南棟東側遺構面において、月毎に実施した含水酸化鉄沈殿の定点観察結果を写真8の(a)から(i)に示す。

写真8(a)から(d)に示したように、2014年1月から4月上旬にかけて、遺構面南東側(写真破線箇所)で含水酸化鉄沈殿が増加している様子が観察された。この時期、図6に示したように、南棟遺構面と比較して地下水面は有意に高いことから、遺構面直上の層境界から地下水の浸み出しが継続的に生じていたと推察される。そして、地下水中に溶存していた鉄が、遺構面において酸化されることで沈殿が増加し続けたと考えられる。

4月中旬から7月中旬に至るまでの期間は、写真8(e)から(g)に示したように、含水酸化鉄沈殿の有意な増加は認められなかった。この期間は、地下水面が遺構面よりも低い位置で推移したため、遺構面への地下水の浸み出しが生じていなかったと考えられる。7月中旬以降では、写真8(h)に示したように、含水酸化鉄沈殿がわずかに増加する様子が認められた。地下水面が上昇した結果、地下水が再び遺構面へ浸み出したと推察される。

真下方向)へ移動するのにもない、含水酸化鉄も移動した。また、定点観察箇所でも含水酸化鉄沈殿が顕著に減少する様子が認められた(写真8(i))。いずれの箇所においても、含水酸化鉄沈殿は雨落溝の水と共に、地表面の勾配に従って雨落溝東側に向かって移動した後、排水ポンプによって南棟屋外へ排出されたと考えられる。10月以降は再び降雨強度が比較的弱い降雨が断続的に

観測された結果、地下水面は遺構面よりも概ね高い位置で推移しており、この期間から翌年4月頃まで、再び含水酸化鉄沈殿が蓄積されたと推察される(写真8(j), (k), (l))。以上の結果から、比較的降雨強度が弱い降雨が断続的に観測される10月から翌年の4月頃では、遺構面において含水酸化鉄沈殿が蓄積され続けることがあきらかとなった。そして、地下水面が低下する4月下旬以降では、含水酸化鉄沈殿の顕著な増加は進行せず、夏期を中心に豪雨が発生すると、遺構面に流入する地下水によって含水酸化鉄沈殿の一部は流出し、除去されることが示唆された。

に、何らかの薬剤を散布するなどの対策を実施した場合、周辺に埋蔵されている遺物の埋蔵環境が悪化することが懸念される。むしろ、遺構面における含水酸化鉄沈殿の蓄積を抑制すると同時に、周辺地盤内の地下水の水質におよぼす影響を軽微なものとするためには、降雨時に含水酸化鉄沈殿が排出された状況を再現することが効果的と考えられる。すなわち、遺構面においてある一定流速以上の水分移動を作り出して、雨落溝で沈殿した含水酸化鉄を移動させて、最終的には排水ポンプで排出することによって沈殿による遺構の汚損の抑制を図るものである。

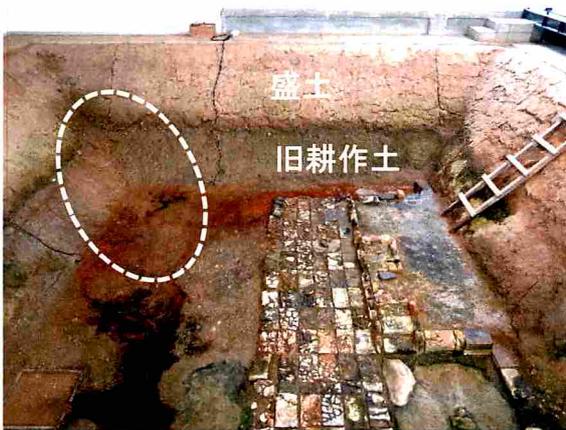
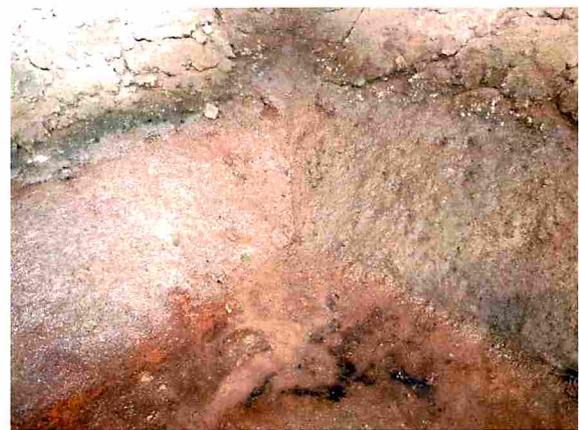
写真9 南東隅(図4の③)(2014/8/13)

Photo 9: Southeast corner of the South Gallery (point ③ shown in Fig.4) (2014/8/13)

Photo 10: Enlargement of dotted area shown in photo 9

8月2日の定点観察後、8月9日、10日に台風ともなう降雨強度の強い降雨が観測されると、地下水面の急激な上昇が生じるとともに、写真9、10(図4の③で示した箇所)に示すように、遺構面へ多量の水が浸出した。

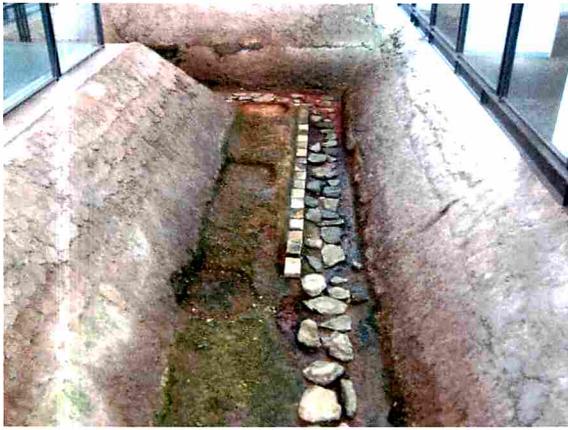
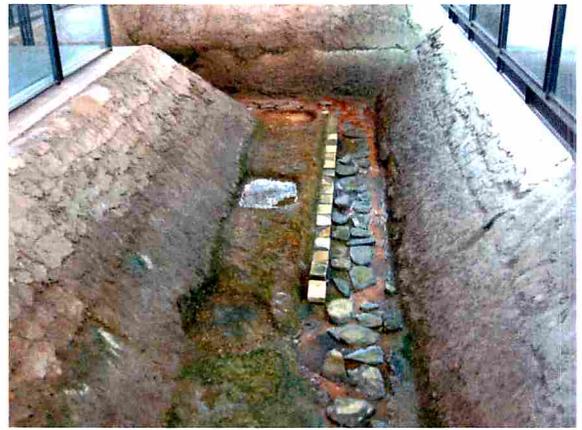
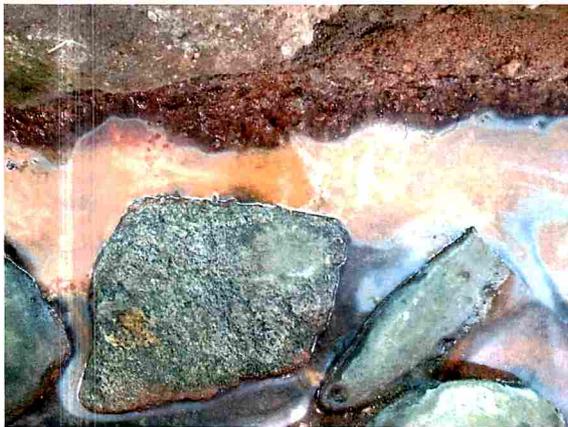
写真11 雨落溝西側(図4の①)(2014/8/8)

その結果、東西方向の雨落溝では写真11から13に示すように、雨落溝の水が地表面の勾配に従って東側(写

Photo 11: Western area of ditch (point ① shown in Fig.4) (2014/8/8)

Photo 12: Western area of ditch (point ① shown in Fig.4) (2014/8/16)

Fig.13: Movement of suspended iron hydroxide to the drainage pump by the water flow along the ditch (2014/8/13)
