寒冷地における漆喰壁土蔵の劣化機構と保存対策（1）

— 漆喰壁土蔵の保存状態調査と凍結—融解サイクルによる劣化促進実験 —

Deterioration Mechanism and Preservation Strategies of Plaster-wall Warehouses in the Cold Region (I) : Research on Preservation Condition of Plaster-wall Warehouses and Accelerated Aging Experiment with Freeze-Thaw Cycles for Plaster-wall Samples

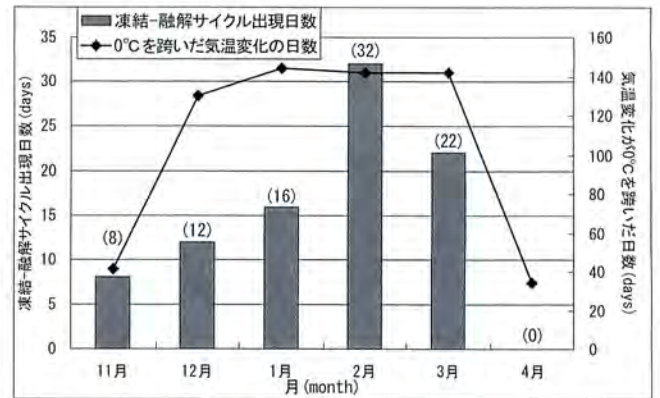
図6 2003年から2008年における東根市での凍結-融解サイクル出現日数と気温変化が0℃を跨いだ日数

Fig.6 The number of appeared days of freeze-thaw cycle (bar) and that of recorded days of striding over 0℃ (line) nearby Kahoku-town from 2003 to 2008

表3および表4より, 積算寒度Fが低い年度でも降雪量が多いことが, 表3および表5より, 積算寒度Fが低い年度でも, 凍結破砕出現日があることがわかった。また, F値がより低い2006年度や2008年度では, F値が高かった2005年度より同数以上の凍結破砕出現日があった。図6より, 山形県村山地方(東根市)における凍結-融解サイクル出現日数(月)は12, 1, 2, 3月には10日を超え, また2月がもっとも少なく, 3月, 1月, 12月, 11月の順で多くなった。

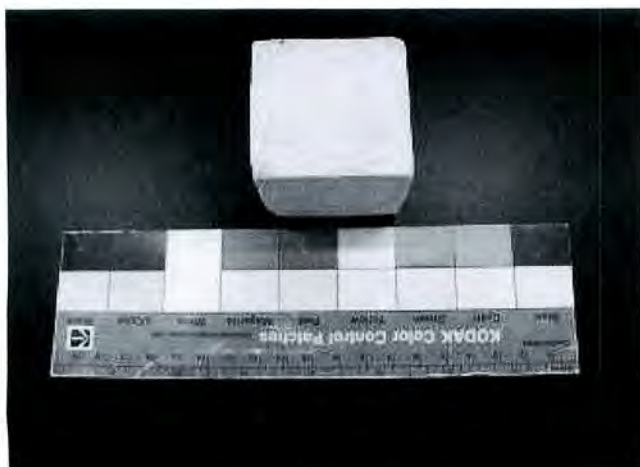
図7 漆喰試験体外観

Fig. 7 Appearance of a plaster test cube

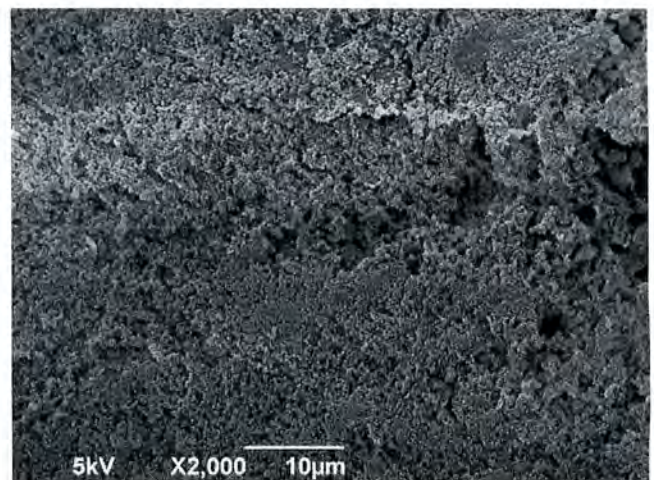
図8 SEMによる漆喰試験体表面拡大写真

Fig. 8 Magnified surface of a plaster test cube under SEM

以上の結果から、実験に使用する漆喰試験体は空隙率54%であり、凍結破碎を引き起こす条件とされる空隙率20%以上を満たしている。図8にSEMによる漆喰試験体表面の状態を示す。

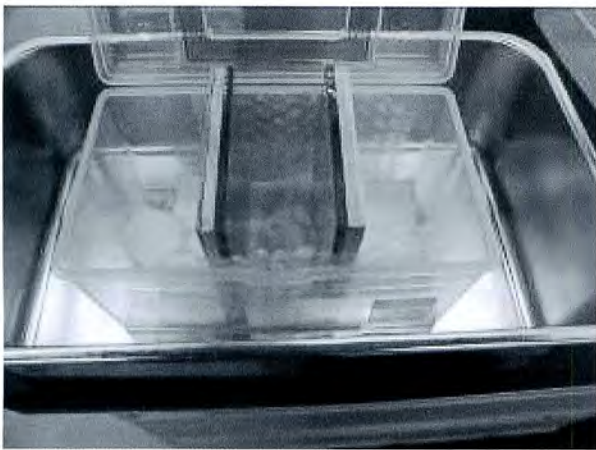
図10 試験片を用いた劣化促進実験の様子

Fig.10 Appearance of a test piece in the accelerated ageing experiment
