岩手県御所野遺跡における 竪穴住居火災実験

村本 周三¹⁾・高田 和徳²⁾・中村 明央²⁾

●キーワード：竪穴住居 (pit dwelling), 火災実験 (fire experiment), 上屋構造の復元 (restoring pit dwelling), 埋没過程 (burial process)

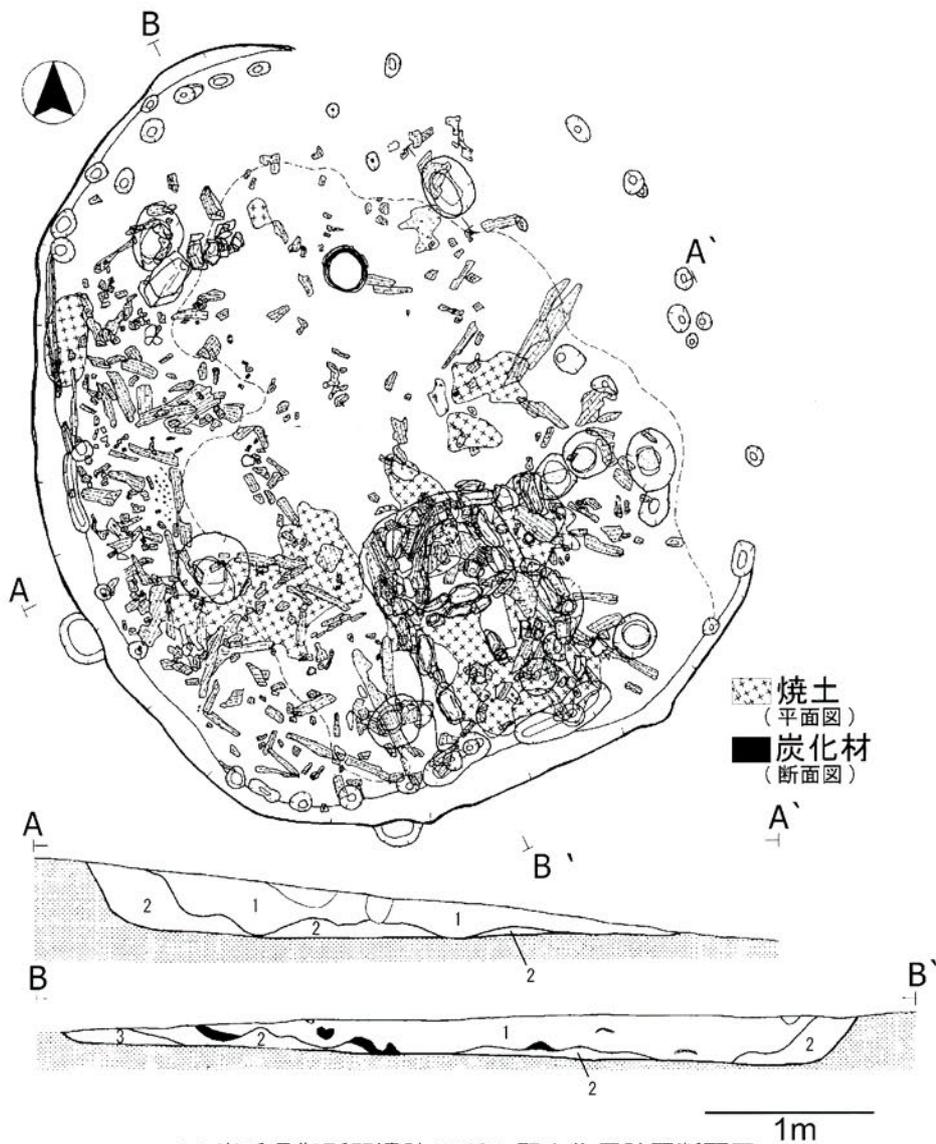
(a) 岩手県御所野遺跡 DE24 竪穴住居跡平断面図

縄文時代中期の東北地方北部では時期毎に定型的な竪穴住居が検出されているが、復元を試みた DE24 竪穴住居跡（図 1-a）も長軸長約 4.5m の倒卵形で、規模、平面形態、炉の形態（複式炉）、柱穴配置は大木 10 式期中頃の住居跡として典型的である。よって、平面形態の類似が上屋構造の類似を示すと仮定すれば、本実験の成果は少なくとも東北地方北部の火災住居跡には適用可能であるといえる。

図1 岩手県御所野遺跡 DE24 竪穴住居跡およびその復元
 Fig.1 Goshono site DE24 pit dwelling and its restoration

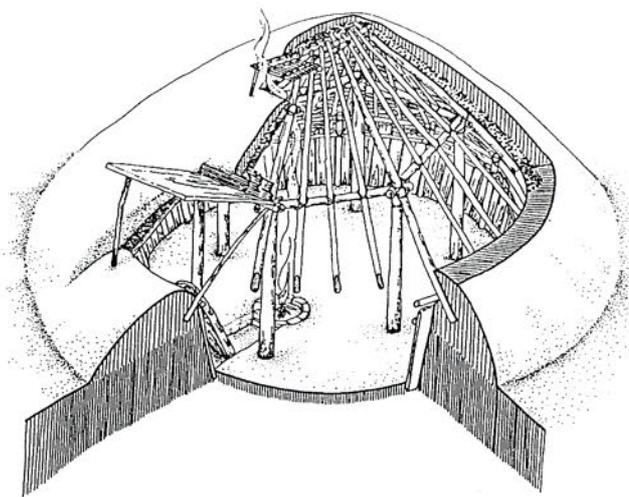
(b) 浅川滋男氏、西川和宏氏作成の復元図

竪穴住居の建設は、浅川滋男氏と西川和宏氏が作成した復元図（図 1-b）に基づいて行った。屋根は発掘調査の所見から土屋根とした。下葺きは樹皮と小枝を用い、屋根土をのせた後、叩き締めた（高田 1998）。下葺きの

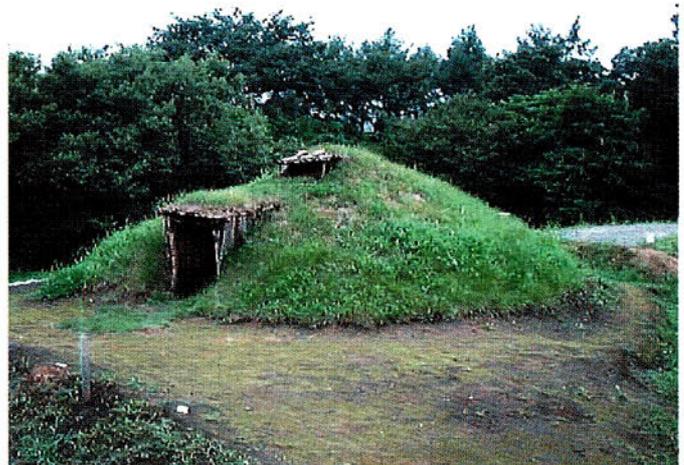
(c) 焼却実験前の実験棟 (1999)

小枝は約10cm厚、屋根土は10～30cm厚で屋根の天頂部ほど薄くした。天窗は天頂部付近に1カ所もうけた(図1-c)。

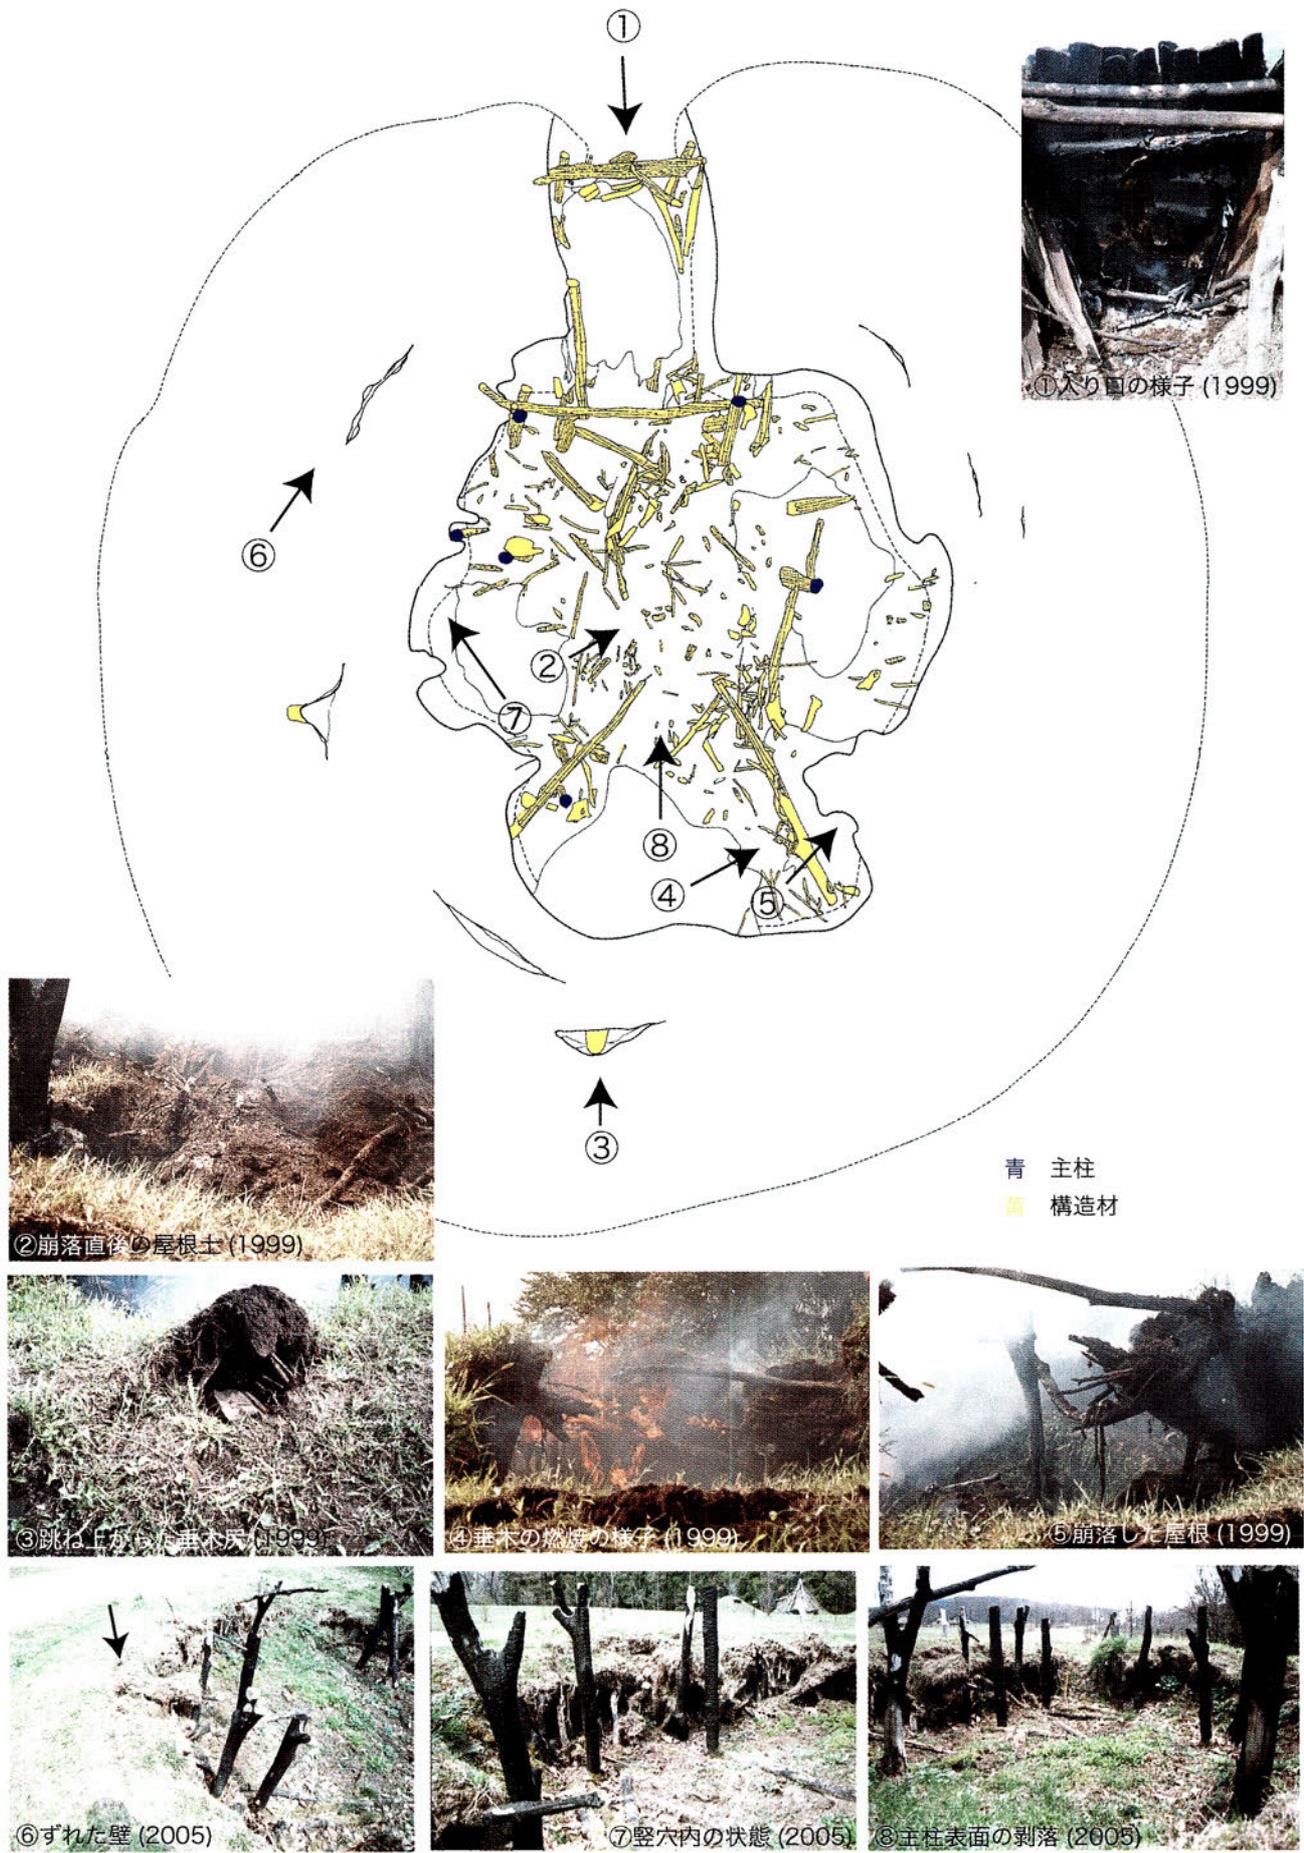
図2 DE24 (復元) 竪穴住居の火災状況 (1)
Fig.2 DE24 restoration dwelling after fire (1)

2種類の崩落は原因が異なり、前者は木舞や身舎、棧、下葺きの燃焼・炭化による強度低下によって起きる局所的な崩落で、後者は梁・桁、垂木の燃焼・炭化による強度低下により起きる大規模な崩落である。崩落する場所やその順序は、屋根の状態、特に垂木・叉首およびそれを支える梁・桁の強度、空気の流れによって決定されたと思われる。前者の崩落は大半が小さなブロック状で、回転しながら崩落する場合もあり、部分的には1カ所に何層もの屋根土重なる部分や竪穴側が外面を向き崩落した場所もあった(図2-②)。また、後者の崩落とともに、大部分の垂木・叉首も竪穴内に倒れ込み、一部の垂木は尻が跳ね上がり(図2-③)、周堤との間に亀裂が生じた。上屋の倒壊とともに一時的に炎の勢いは増すが(図2-④)、継続せず大半はちよろちよろと炎がでているだけの状態であった。

DE24住(復元)は遺跡保護のために施した黒土の盛土上に建設したため、短時間で変化、埋没すると思われたが、実験後6年が経過し冬季の積雪も経て、あまり大きく変化していない。周堤と屋根の間の亀裂がわずかに拡大し(図2-⑥)、屋根数cm竪穴側に落ち込み(図2-⑦)、焼け残った叉首や支柱の表面の炭化した部分が若干剥落した(図2-⑧)他は、実験時に崩落した屋根土のブロックが形を崩した程度である。周堤や壁の崩れ、土砂の流入も少ないため、自然に埋没するにはかなりの時間が必要であることが予想される。

垂木の倒壊前炭化の例としては、図2-①、寺沢氏の報告（P304）、井上氏の実験（P57 写真12）、倒壊した状態ではあるものの床面に接触しない垂木を観察できることから石守氏の実験（1996、P98⑧；P99⑫）があげられる。これらは、屋根の頂部付近にあたる垂木の先端部ほど炭化が良好で、基部に近いほど炭化は不良である。

倒壊・転倒前炭化の例としては、図2-⑧や加曾利貝塚博物館の報告（PL1（d））をあげることができる。全般に炭化は不良で、ごく表面が炭化しているにすぎない。

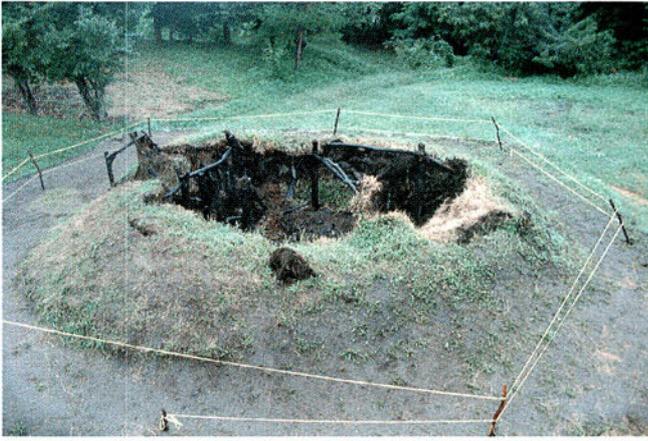
(a) 鎮火直後の全景 (1999)

図3 DE24 (復元) 竪穴住居の火災状況 (2)
Fig. 3 DE24 restoration dwelling after fire (2)

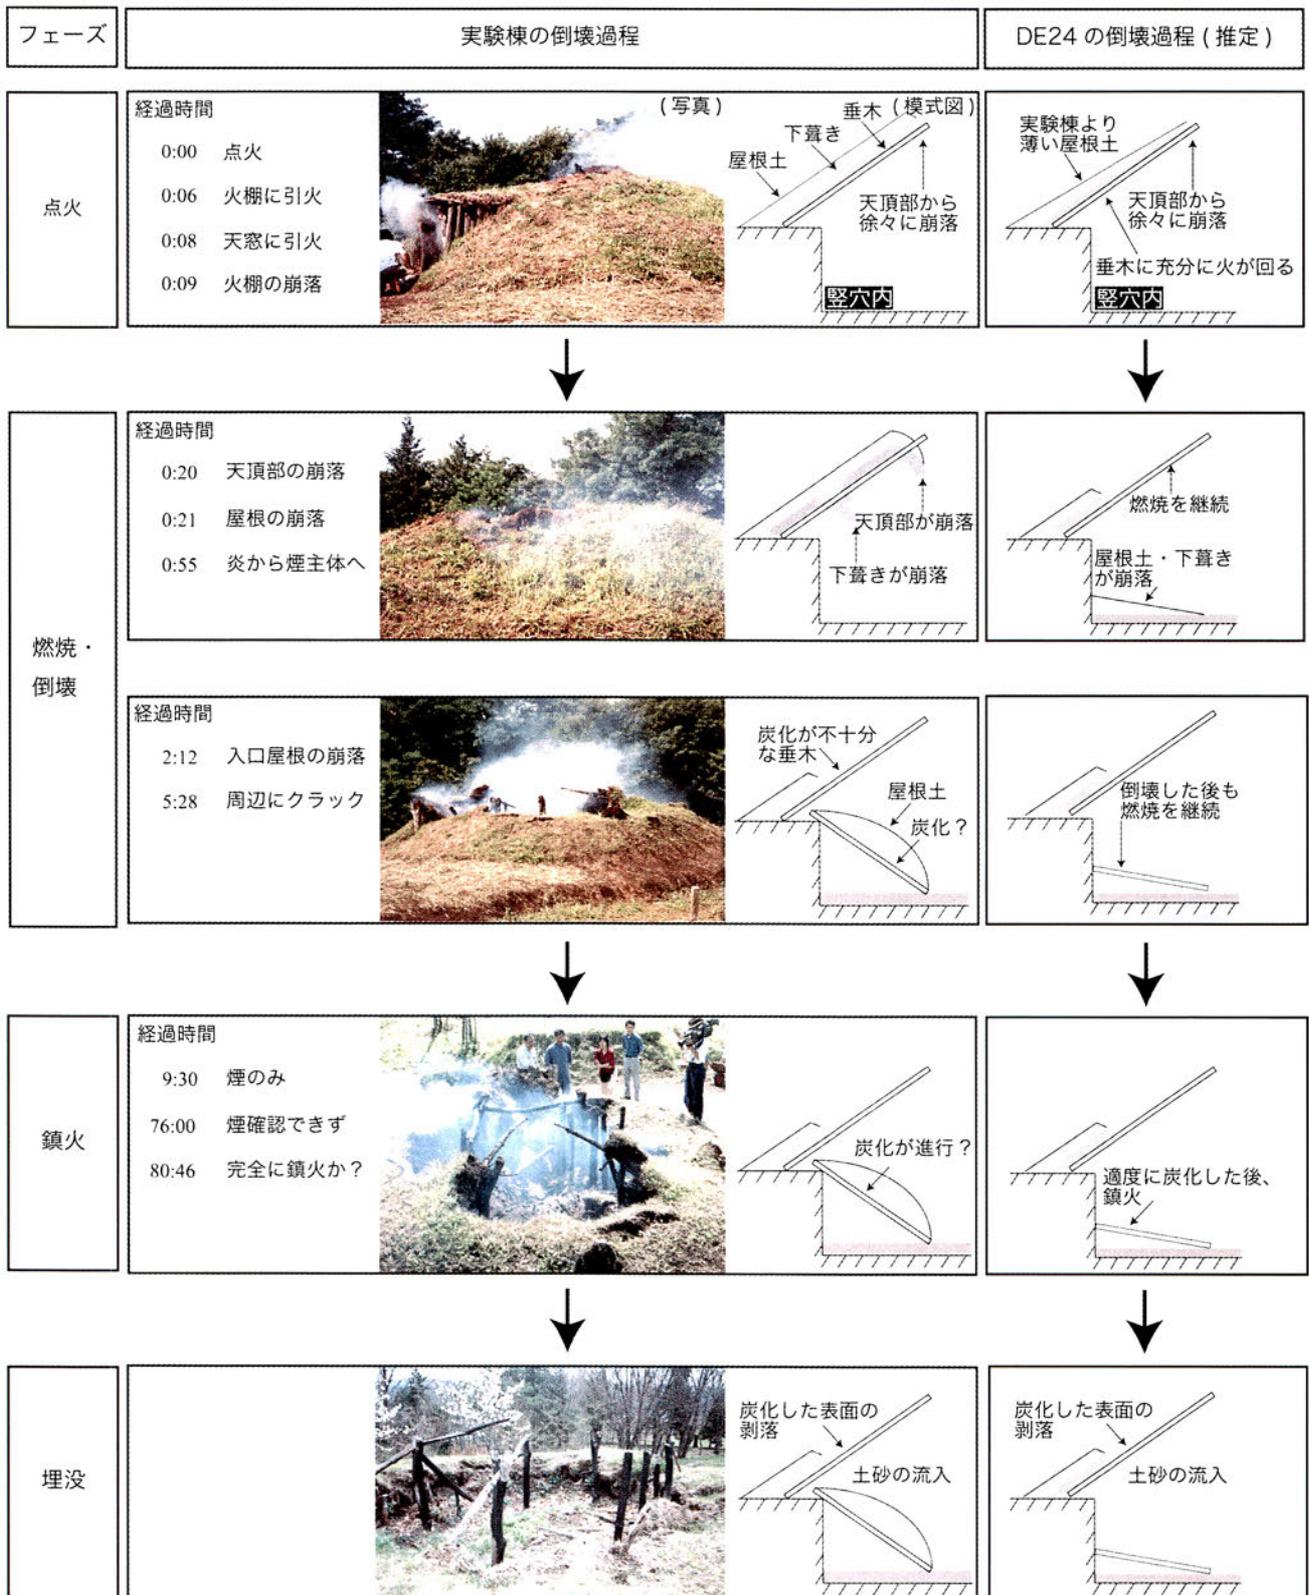
図4 DE24住(復元)火災実験の経過とDE24住の倒壊・埋没過程(推定)

Fig.4 Process of fire experiment in DE24 restoration dwelling, and presumption of burial process in DE24 pit dwelling

図4に本実験の結果を元に推定した DE24 住の倒壊・埋没過程を示した。

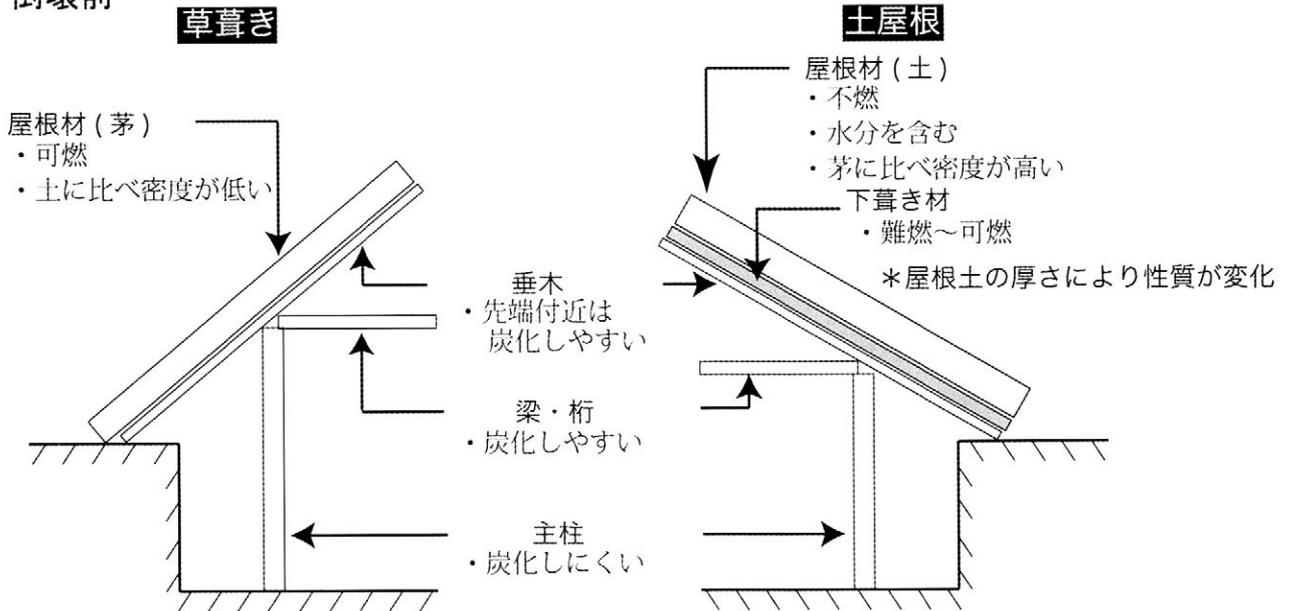
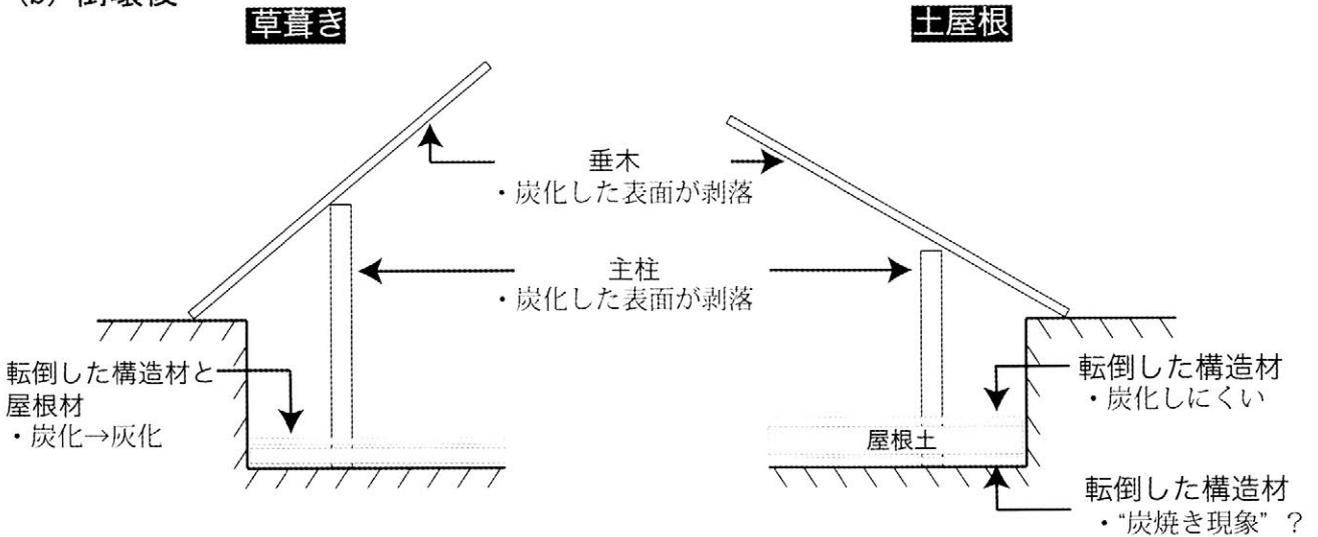
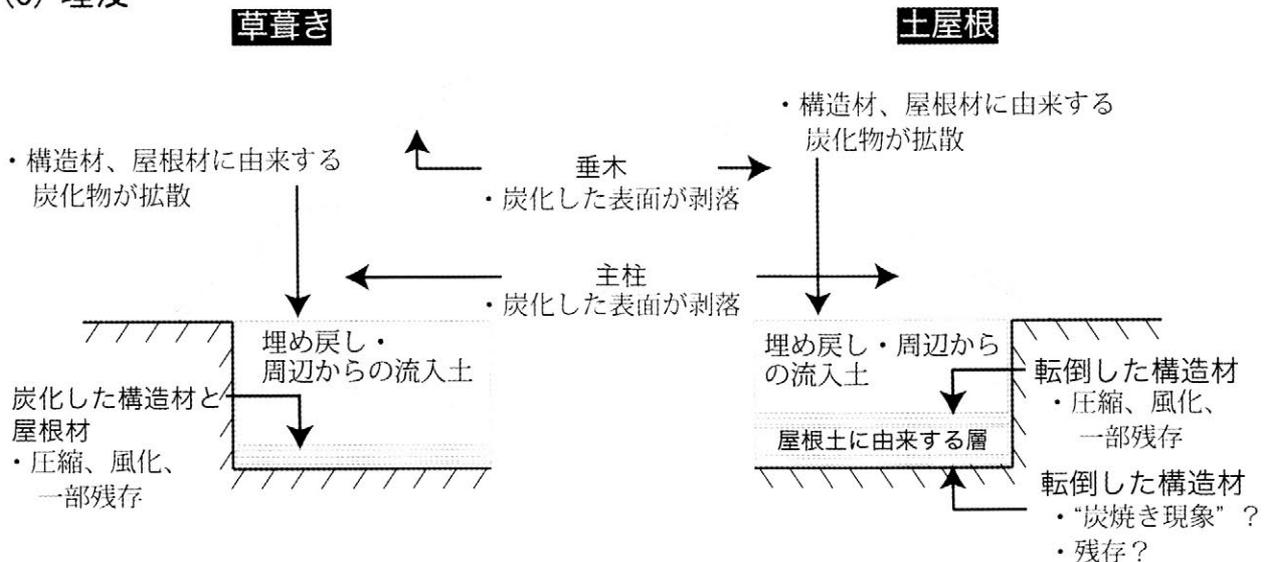
図5 草葺き住居と土屋根住居における火災状況の違い
Fig. 5 Difference in fire of a thatched roof and soil roof

(a) 倒壊前

(b) 倒壊後

(c) 埋没

以上から、草葺きと土屋根の竪穴住居の火災では図 5 のような特徴が指摘出来る。上屋倒壊前では、草葺き屋根、土屋根とも屋根の天頂部付近や梁・桁の炭化が著しい、主柱は炭化が不良であるといった傾向では類似する。しかし、土屋根では屋根土はそれ自身が燃えない上に水分を含むため構造材の延焼を阻害する。そのため、一般に草葺きに比べ構造材の炭化は良好ではない。

土中に炭化材の碎片が広く拡散すると考えられる。土屋根では屋根土によって床面上と屋根土層上に炭化材が二分されるため、床面上の炭化材は風化を受けがたい。屋根土層上の炭化材は草葺きにおける炭化材と同様の状況となる。DE24 住の 1 層でみられた炭化物粒はこのようにして形成されたと推定される。
