## 大鍛冶の炉内反応に関する実験的検証

齋藤 努,坂本 稔,伊達 元成,高塚 秀治

●キーワード:脱炭(decarbonizing),精錬(refining), 銑鉄(cast iron), 軟鉄(wrought iron), 金属組織(metallurgical structure)

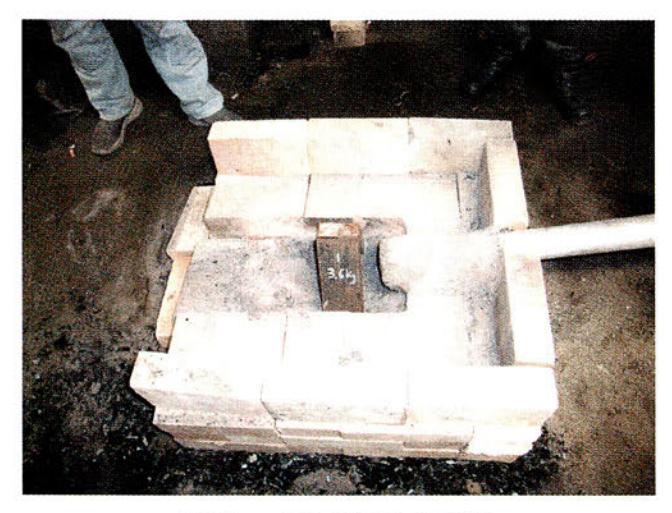
写真1a 原料を設置した開放炉 Photo1a Open-type furnace of ookaji with raw material on hearth part

炉の構築や使用した原料は前回実験の開放炉とほぼ同 様である(写真1a)。以下に概略を述べる。

作業場内の地表に川砂を2~3cmの厚さで敷き,水 平面を作る。地中からの水分を遮断するため,厚さ3.3 mm,90cm角の鉄板を砂の上に置く。この上に,断熱

材として細かく割った木炭を約3cmの厚さに敷いた。 炉底は耐火レンガ(長さ 23.0cm×幅 11.5cm×高さ 6.5cm) で組み立て、隙間は耐火モルタルで埋めた。炉 底部はタテ70cm×ヨコ70cm にレンガ2段を積んで作 り、中央部にはレンガを置かずに「火窪(火床,炉床)」 となるタテ 46cm×ヨコ 23cm の長方形の凹みをあけた。 火窪に耐火モルタルを敷いて底部の大まかな形状を定め, この火窪内に向けて、水平からやや下向きに約14度の 傾斜をつけて羽口(送風管)を設置した。羽口本体は内 径 5.4cm, 長さ1mのステンレスのパイプであるが, 送風量調整のため、鍛冶遺跡から出土する羽口の平均的 な内径に準じ、炉内に入る先端部から約6cm 長の部分 は内側に耐火モルタルを塗って内径 3.5cm となるよう に成形し、また熱による損傷を防ぐため先端約 20cm ま で外周に耐火モルタルをかぶせた。火窪にはさらに、底 面の形状や傾斜を整えながら木灰を1~3.5cm 程度の厚 さにしきつめた。炉を構築後、火窪に木炭を積んで点火 し送風しながら1時間程度加熱して,乾燥を行った。

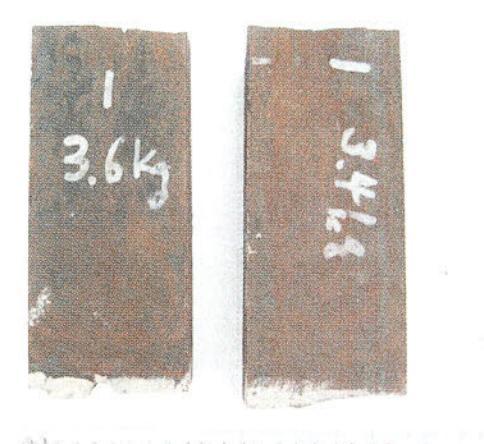
写真1b 実験の原料(肘金を切断したもの) Photo 1b Raw material for ookaji, pieces of the hinge

原料となる銑鉄は、江戸時代の建築物の門に使用され ていた肘金(ヒンジ)である。金属組織の観察結果から、 炭素濃度は3~3.5%程度と判断される。これを適当な 大きさに切断し(写真1b)、2片の上部が寄り掛かり あうようにアーチ状に組み合わせて羽口の前面に置き、 風がその下を通り抜けるようにした(写真1c)。原料の 配置は、前回同様、俵(1933)の報告にある図および記 述に従ったものである(図2)。燃料の木炭としては硬

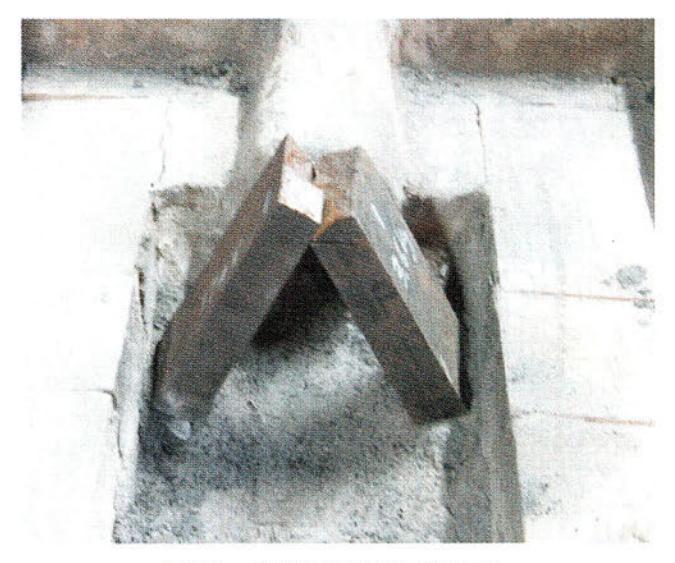
写真1c 原料の設置状況(前から) Photo1c Fixing of raw material from an anterior view

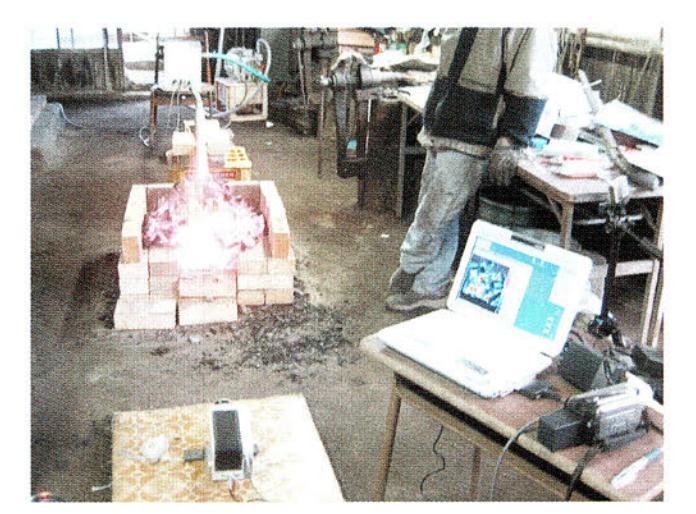
写真2 操業の様子 Photo2 Appearance of operation

前回操業の炉内状況観察結果から、原料の内壁面に木 炭は接触しておらず,アーチ前面の開口部前にある木炭 やアーチ下部に脇からわずかに入り込んだ木炭に羽口か らの風があたって高温となったことによる輻射熱と、銑 鉄中の炭素の燃焼熱とによって原料の内壁面が加熱され ているのではないかと考えられた。原料の熔融・滴下の 反応はこの内壁面で起こっているので、この部分の温度 状態をモニターしつつ操業を行うことにした。すなわち, 赤外線による熱画像を利用した非接触温度測定装置(高 温用赤外線サーモグラフィー;独 JENOPTIK 社, Vario THERMO head) を使用し、5秒毎に画像を取 り込んで測定画面内各部の温度を記録・測定した。これ をモニターしながら送風量を加減することによって、アー チ状原料の内壁面の温度を調整し,またその際の送風量 を適宜記録した。これら各装置の配置と操業の状況を写 真2に示す。中央の開放炉の向こう側にあるのが送風装 置,手前にあるカメラが非接触温度測定装置の本体,右 の机の上のパソコンには温度測定画面が表示されている。

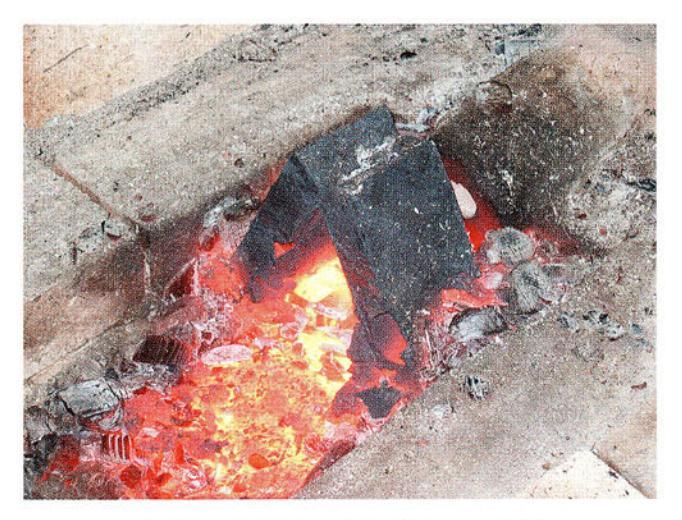
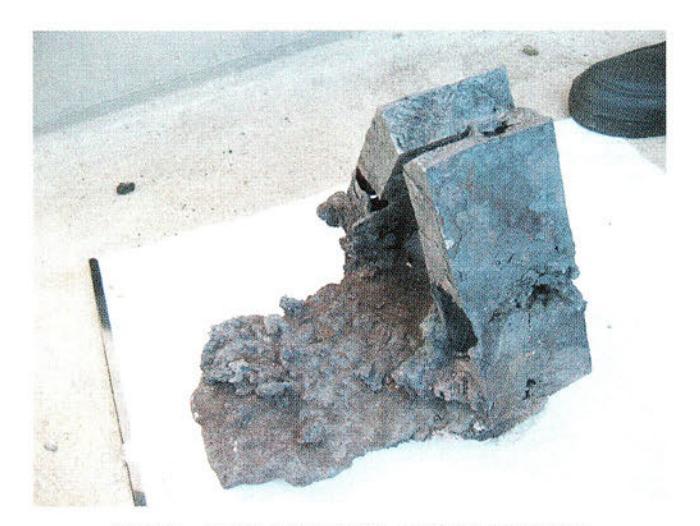
写真 3 a 操業 1 回目の終了直後の炉内状況 Photo 3a Appearance of hearth part after the 1st operation

写真3b 操業1回目で残存した原料と熔融生成物 Photo3b Product fused with remaining raw material of the 1st operation

写真3aは操業終了直後の炉内の状況,また写真3b は残存した原料と炉底に溜まった熔融生成物を,位置関 係を保ったまま取り出したものである(右が羽口のある 方向)。原料銑鉄は内部が熔融して抜けて空洞となり, 外皮が残存した。これは,1000℃の予備加熱によって表 層部の脱炭が起こって融点が上がったためその後の強熱 でも熔けずに残ってしまい,内部にあった銑鉄のみが熔 融して外皮の隙間から外に滴下していったものであろう。 下部が熔けあって一体となっているため,残存原料と生 成物それぞれの重量をわけて測定することはできなかっ た。

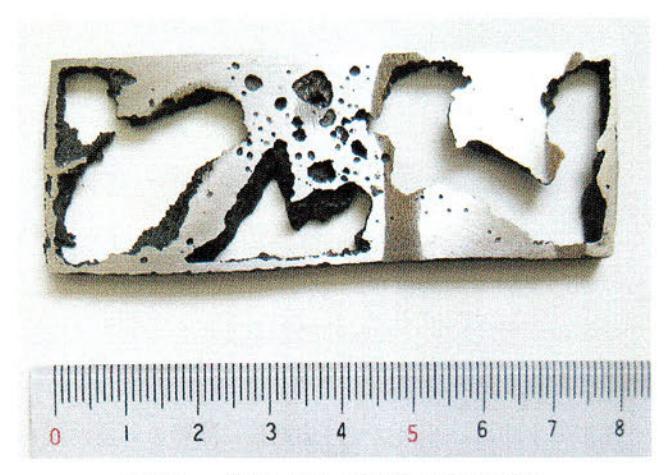
写真3c 操業1回目で残存した原料の断面 Photo3c Cross section of remaining raw material of the 1st operation

写真3cに,残存した原料(正面から向かって左側, 上から 2.5~3.5cm の部分)をスライスした断面を示し た。中の銑鉄が流出して空洞ができているが、銑鉄部分 のすべてが外に流出しきっているわけではない。図4は その金属組織の観察結果である。図4aの右が表層部, 左が内部で、表層付近の 100~300 µm の厚さまでは著 しく脱炭が進み、炭素濃度<0.1~0.3%となっている (図4bの右側)。内部にいくほど炭素濃度は高くなって、 しだいに亜共析から過共析までの鋼組織を示すようにな り(図4bの右側:亜共析組織,図4bの左側:共析組 織, 図4c:過共析組織), そこから深部ではほぼ均一な 炭素濃度の銑鉄(図4dの右側:過共析組織,図4dの 左側:銑鉄の組織,図4e:銑鉄の組織を拡大したもの で白銑組織の一部に片状黒鉛が析出)となっており, 「2.1.」と同様に、過共析組織と銑鉄の組織との境界ま でが表層付近での脱炭層の厚さとみなしてよい。表層 100~300 µm の厚さのところまでは, 片状黒鉛が酸化 して消失した跡と考えられる穴が多数みられる。これは、 原料がまだ固体の状態のうちに表面から脱炭し、低炭素 鉄となったために融点が高くなり、その後の強熱によっ ても熔融せずに、反応の痕跡が組織として残ったもので あろう。深部で、脱炭しているにも関わらずこのような 穴が見られないのは、明らかにいったん熔融したためと 考えられる。温度が十分に高まり、原料内部では熔融が

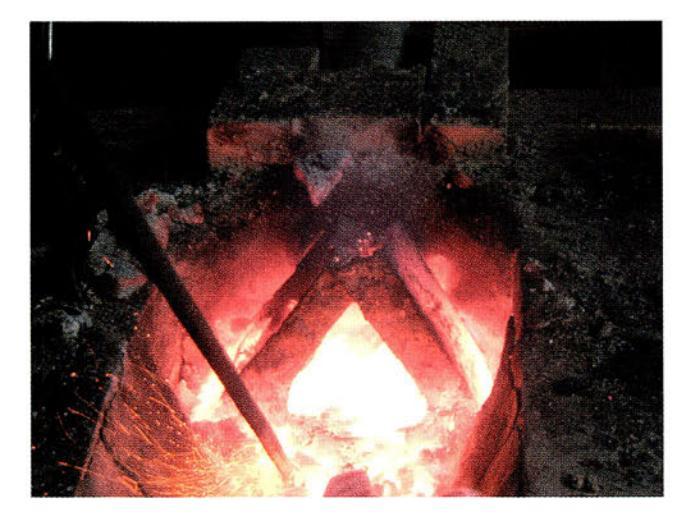
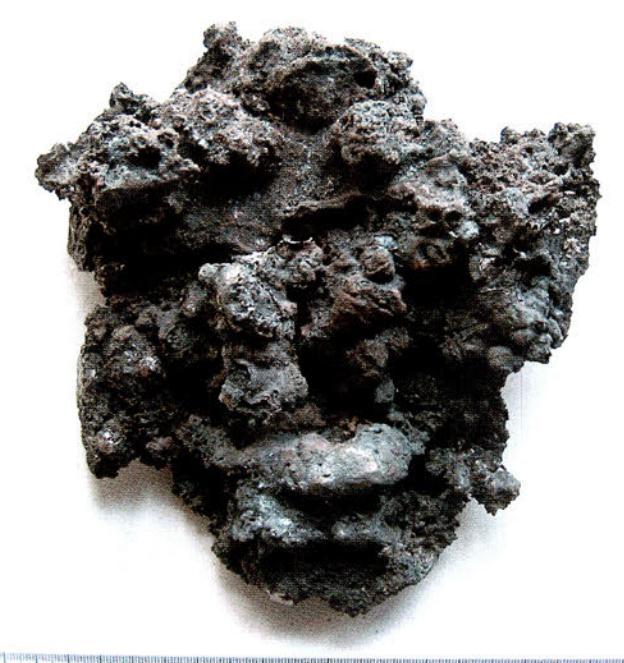
写真4a 操業2回目の終了直後の炉内状況 Photo4a Appearance of hearth part after the 2nd operation

写真4b 操業2回目の熔融生成物 Photo4b Product of the 2nd operation

操業終了直後の状況を写真4aに示す。1回目と同様, 原料銑鉄は内部が熔融して抜けて空洞となり,外皮が残 存した。火窪に溜まった生成物(写真4b,上が羽口の ある方向)の重量は1.7kg,残存した脚部の重量は 3.2kgである。

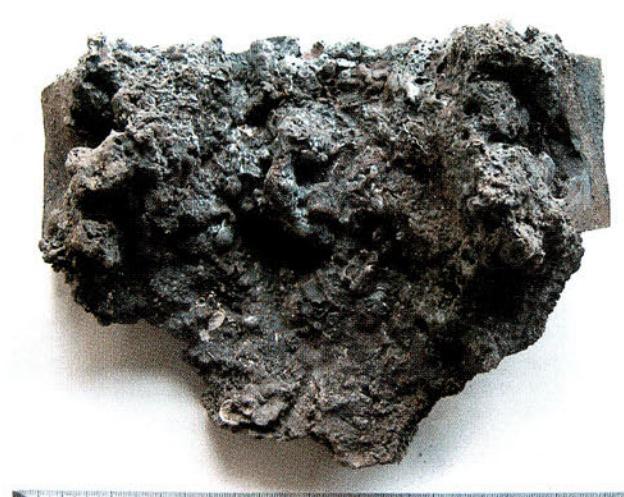
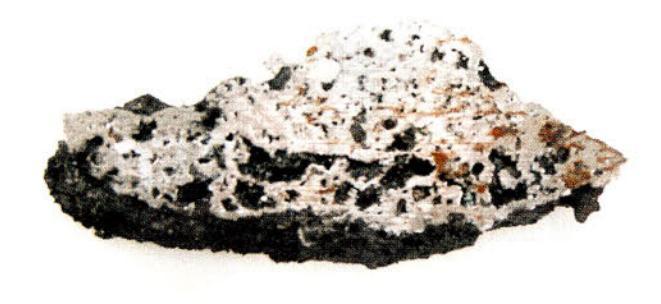
写真 5 a 操業 3 回目の熔融生成物 Photo 5a Product of the 3 rd operation

写真 5 b 操業 3 回目の生成物断面 Photo 5b Cross section of the product

操業の結果,原料銑鉄は熱の及ばない脚部をのぞいて, ほぼ完全に熔融した。生成物(写真5a)の重量は3.0kg であった。断面(写真5b)の分析結果は図8の通りで ある。炭素濃度はおおむね0.2%以下で,最も低いとこ ろでは0.1%以下,高いところは0.6%の箇所がわずかに みられる程度で,文献(山田,1918;俵,1933)の「本 場」とほぼ同等の良好な生成物を得ることができた。ま た,この操業では,前回実験(齋藤ほか,2006)でみら れた流銑(銑鉄が熔融し,脱炭しないままで火窪に溜まっ たもの)はまったく認められなかった。火窪に滴下した 鉄のほとんどすべてが脱炭生成物になったものとみなさ れ,生成物全体の炭素濃度から見ても,前回実験よりさ らに操業がうまく進んだと判断される。

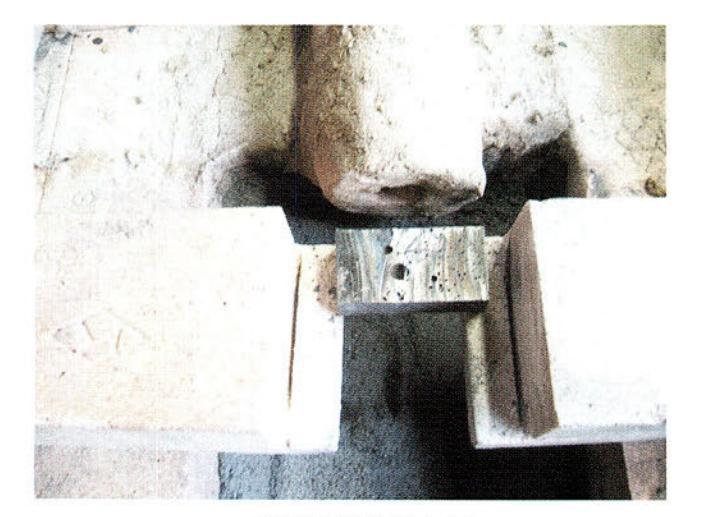
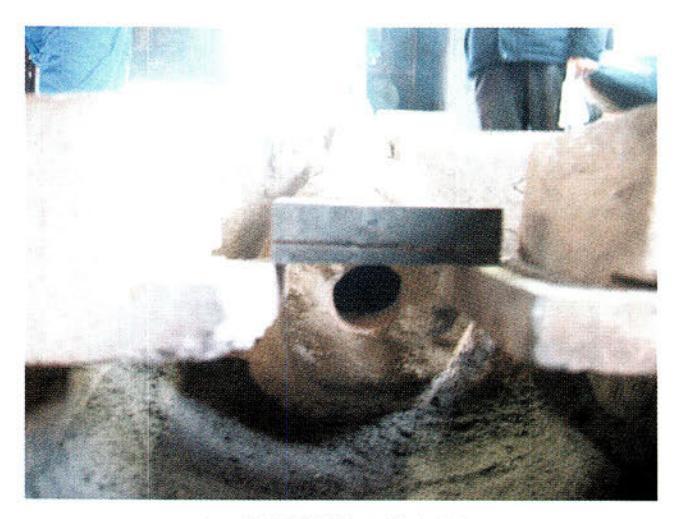
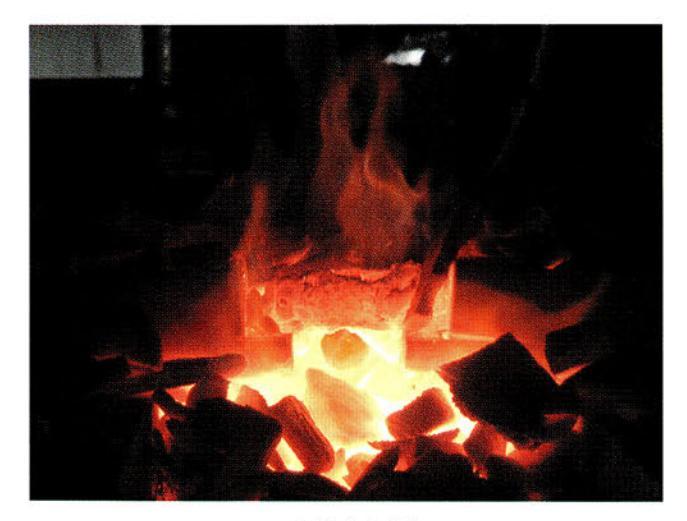
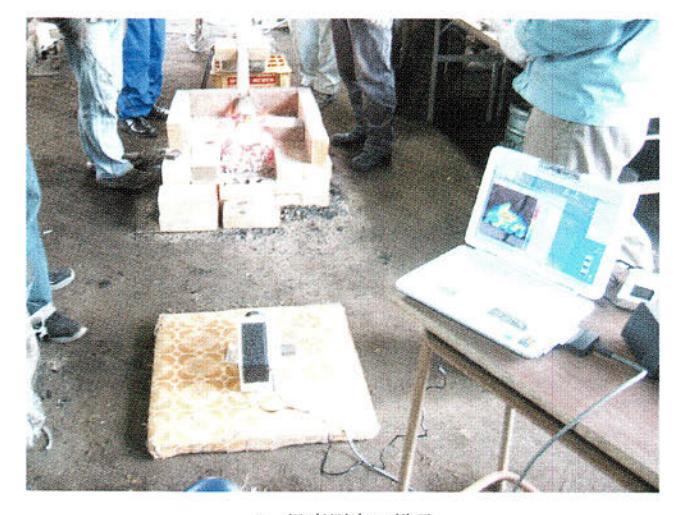
a 原料設置状況(上から) a Fixing of raw material, overhead view

c 加熱中の炉内 c Inside of furnace during experiment

b 原料設置状況(前から) b Fixing of raw material, from an anterior view

d 温度測定の様子 d Observing and recording thermograph of raw material

写真6 開放炉によるテストピース加熱実験 Photo6 Heating experiment of pig-iron block by using open-type furnace

仮説1および仮説2の正否と、原料銑鉄の熔融・滴下 時における反応の状況をより詳細に検討するため、開放 炉において板状のテストピースを用いた2回の加熱実験 を行った。テストピースは、実験「2.2.1.」~「2.2.3.」 の原料を調製した肘金の、他の箇所から採取したもので ある。原料の配置と実験の様子は写真6の通りである。

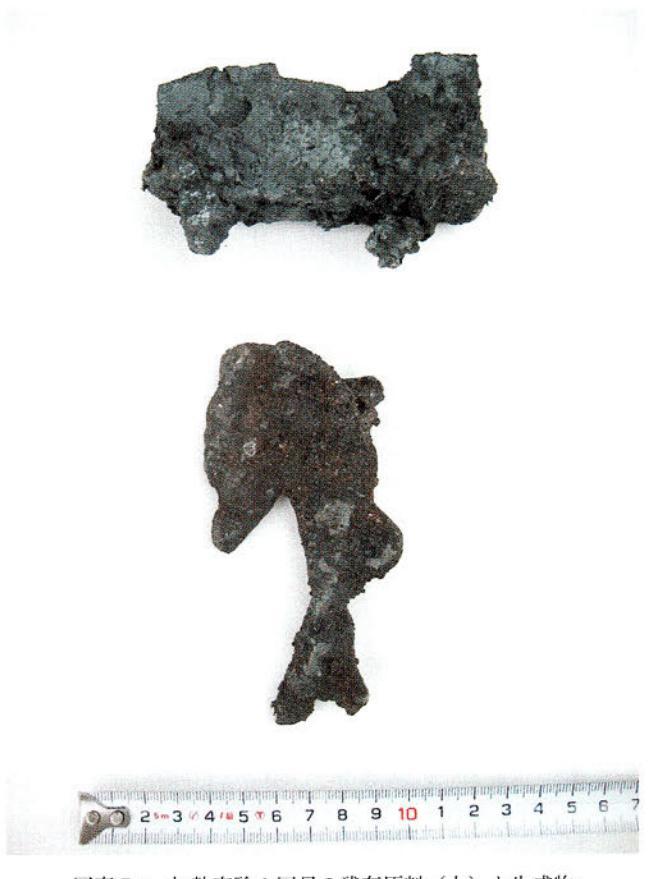
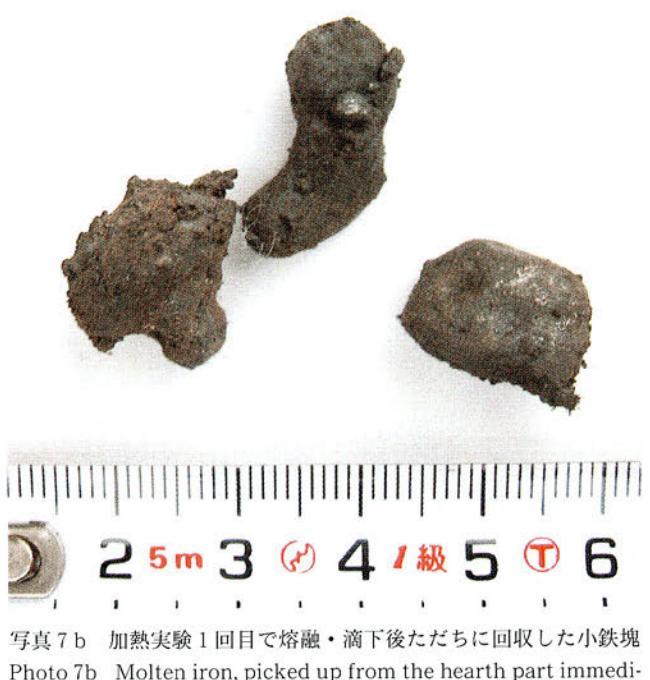
写真 7 a 加熱実験 1 回目の残存原料(上)と生成物 Photo 7a Remaining raw material (upper) and product of the 1 st experiment

Photo 7b Molten iron, picked up from the hearth part immediately after fallen down, produced at 1st experiment

写真7aは,残存した原料(上)と火窪に溜まった生 成物であり(上が羽口のある方向),また写真7bは熔 融・滴下直後すみやかに回収した鉄の小塊である。

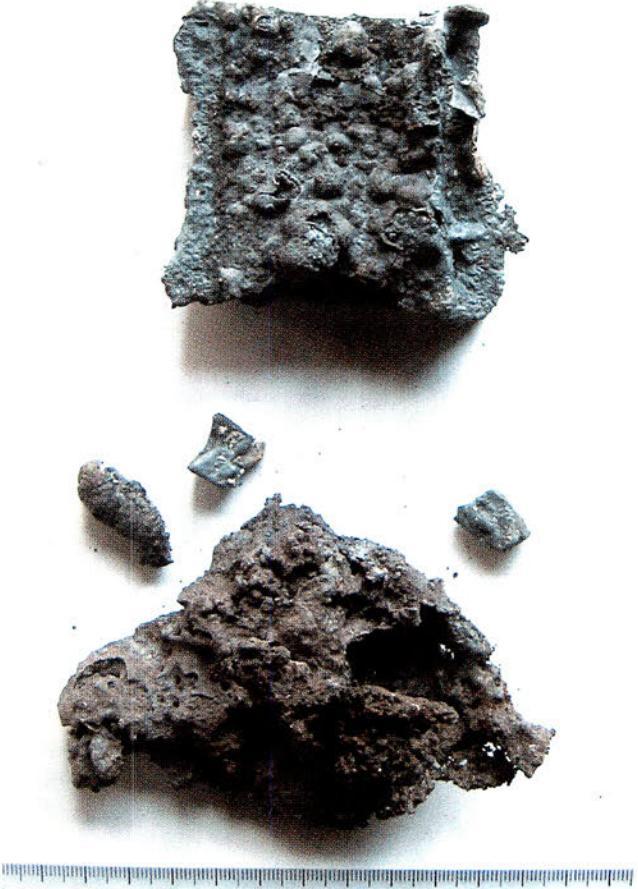
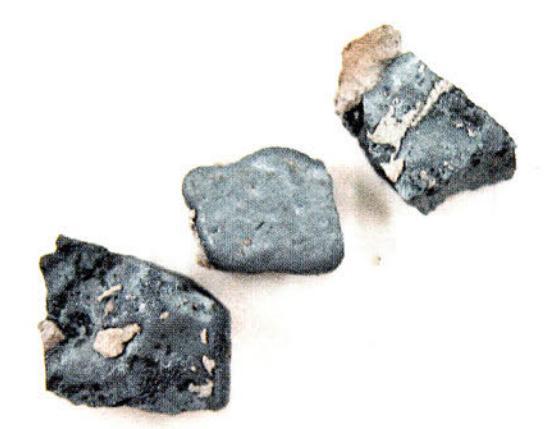
写真8a 加熱実験2回目の残存原料(上)と生成物 Photo8a Remaining raw material (upper) and product of the 2nd experiment

写真 8 b 加熱実験 2 回目で熔融・滴下後ただちに回収した小鉄塊 Photo 8b Molten iron, picked up from the hearth part immediately after fallen down, produced at 2nd experiment 融・滴下直後すみやかに回収した鉄の小塊である。

写真8aは,残存した原料(上)と火窪に溜まった生 成物であり(上が羽口のある方向),また写真8bは熔

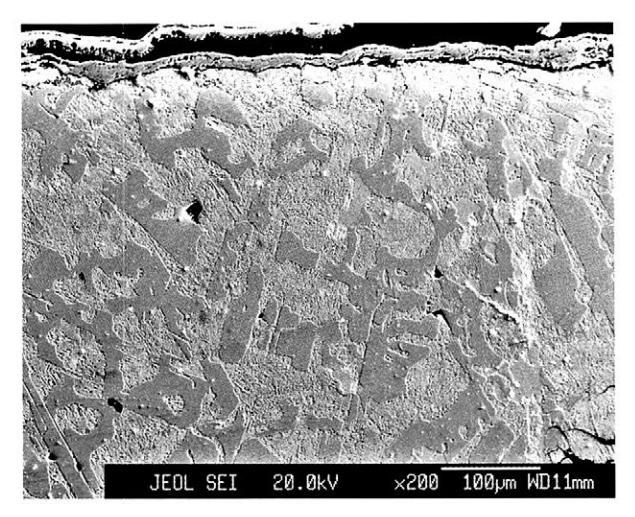
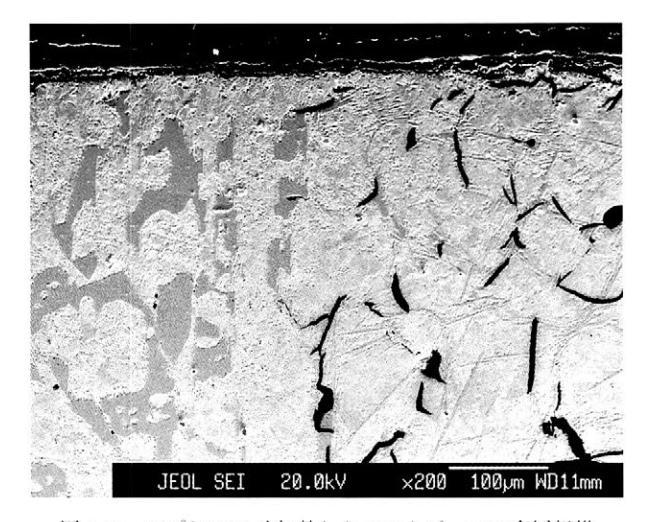
図 I-1a 800℃で 30 分加熱したテストピースの金属組織 Fig. 1-1a Metallurgical structure of the pig-iron block heated at 800℃ for 30 min.

図 1-1b 800℃で 60 分加熱したテストピースの金属組織 Fig. 1-1b Metallurgical structure of the pig-iron block heated at 800℃ for 60 min.

800℃では加熱時間に関わらず,表層部での脱炭はみ られなかった(図 1-1a, b)。

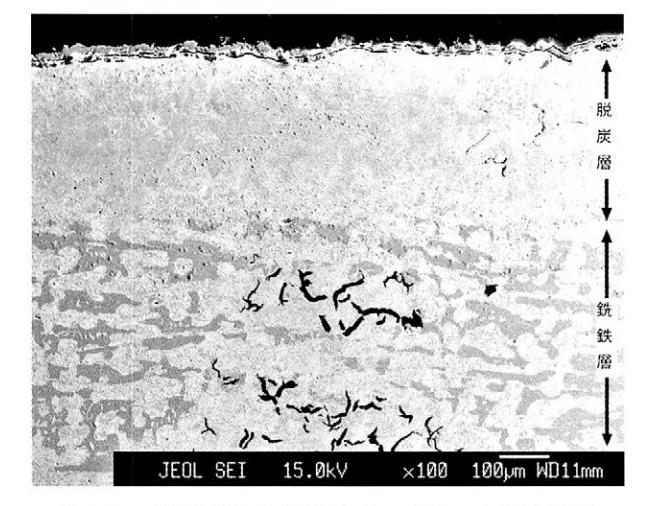
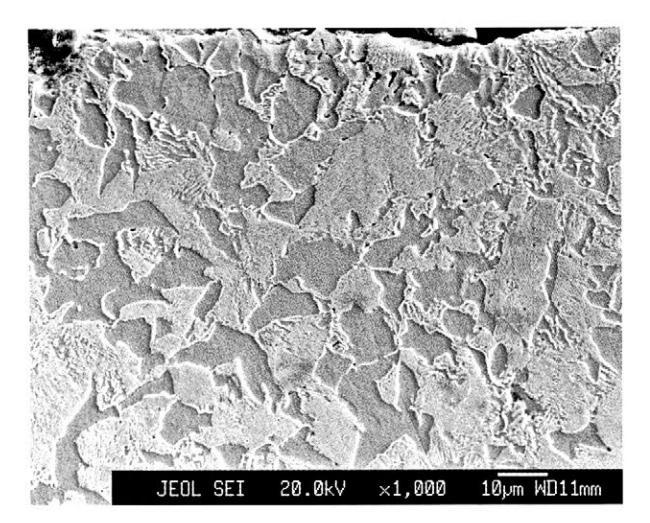
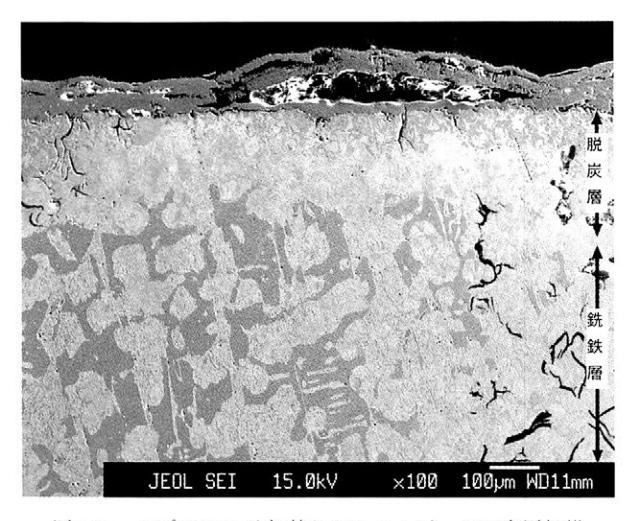
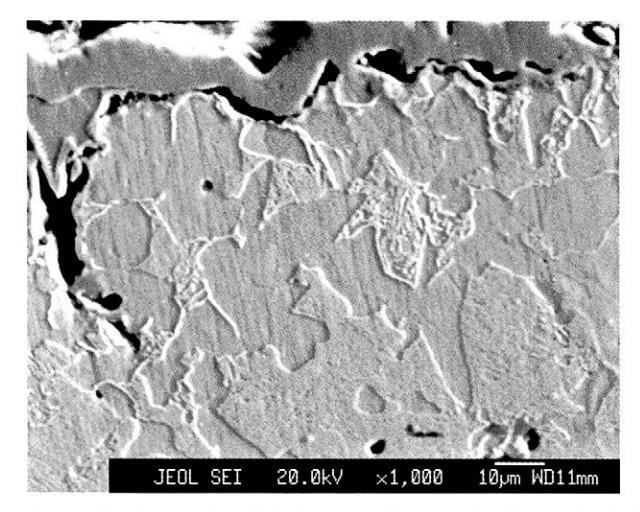
- 図 1-2b 900℃で 30 分加熱したテストピースの金属組織(表層部 付近を拡大)
- Fig. 1-2b Metallurgical structure near the surface of the pigiron block heated at 900°C for 30 min.

図 1-2c 900°Cで 60 分加熱したテストピースの金属組織 Fig. 1-2c Metallurgical structure of the pig-iron block heated at 900°C for 60 min.

図 1-2a 900℃で 30 分加熱したテストピースの金属組織 Fig. 1-2a Metallurgical structure of the pig-iron block heated at 900℃ for 30 min.

- 図 1-2d 900℃で 60 分加熱したテストピースの金属組織(表層部 付近を拡大)
- Fig. 1-2d Metallurgical structure near the surface of the pigiron block heated at 900  $^\circ\!C$  for 60 min.

900℃では、30分加熱(図1-2a, b)、60分加熱(図1-2c, d)とも、脱炭層の厚さは200~300µmであり、 そのうち、表層に近い100~150µmが亜共析組織を示 すものの、脱炭層における炭素濃度はいずれも0.4%以 上にとどまっている。

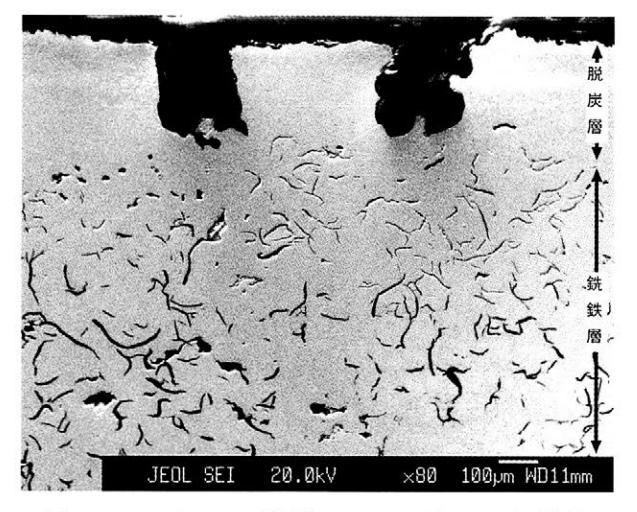
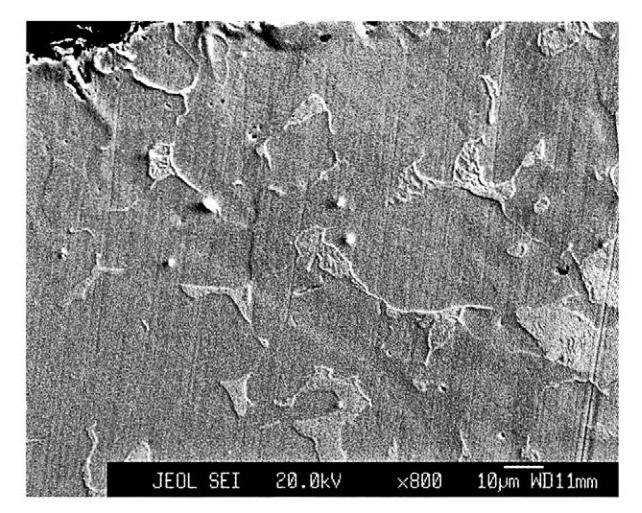
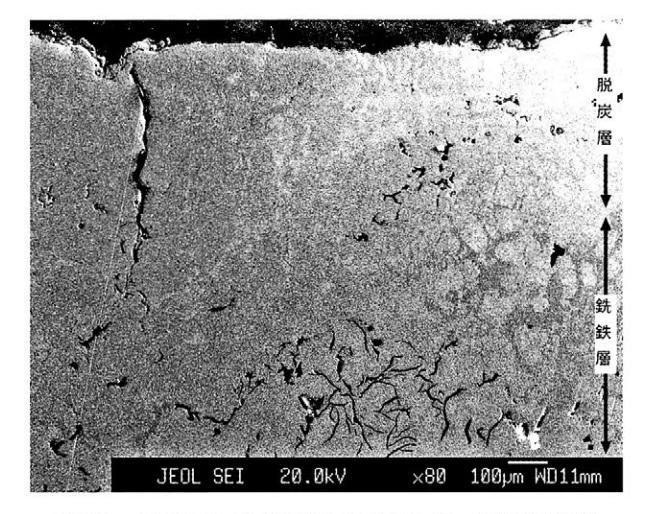
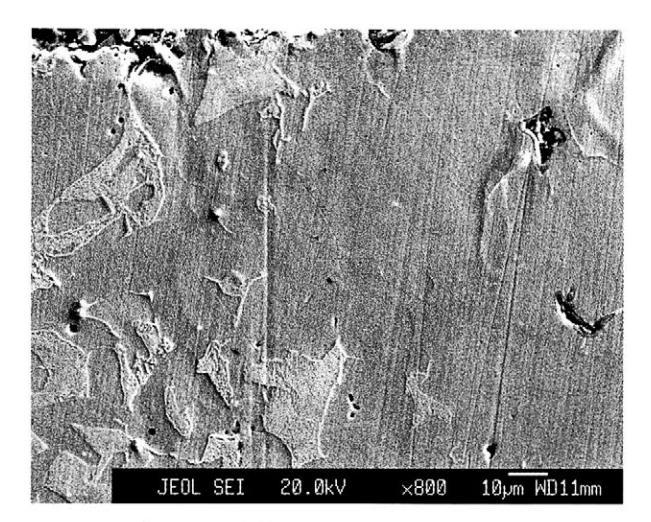
図 1-3a 1000℃で 30 分加熱したテストピースの金属組織 Fig. 1-3a Metallurgical structure of the pig-iron block heated at 1000℃ for 30 min.

- 図 1-3d 1000℃で 60 分加熱したテストピースの金属組織(表層部 付近を拡大)
- Fig. 1-3d Metallurgical structure near the surface of the pigiron block heated at 1000°C for 60 min.

- 図 1-3b 1000℃で 30 分加熱したテストピースの金属組織(表層部 付近を拡大)
- Fig. 1-3b Metallurgical structure near the surface of the pigiron block heated at 1000°C for 30 min.

図 1-3c 1000℃で 60 分加熱したテストピースの金属組織 Fig. 1-3c Metallurgical structure of the pig-iron block heated at 1000℃ for 60 min.

1000℃では、30分加熱(図1-3a, b),60分加熱(図 1-3c, d)ともほぼ同様で、脱炭層の厚さは400~500 μmであり、最も脱炭が進んだ箇所では炭素濃度0.1~ 0.3%にまでなっていた。図 1-3a, c で, 脱炭層の中に 片状黒鉛のような形状をしたものがみえているが, これ らの内部は空洞である。脱炭に伴い, 片状黒鉛が酸化し て消失した跡の穴と考えられる。

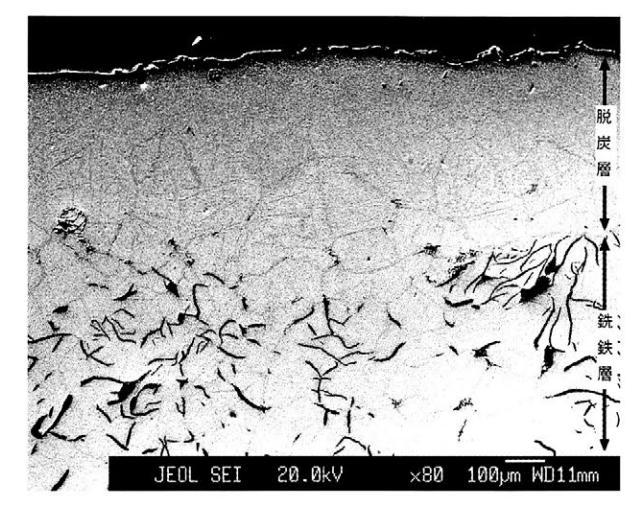
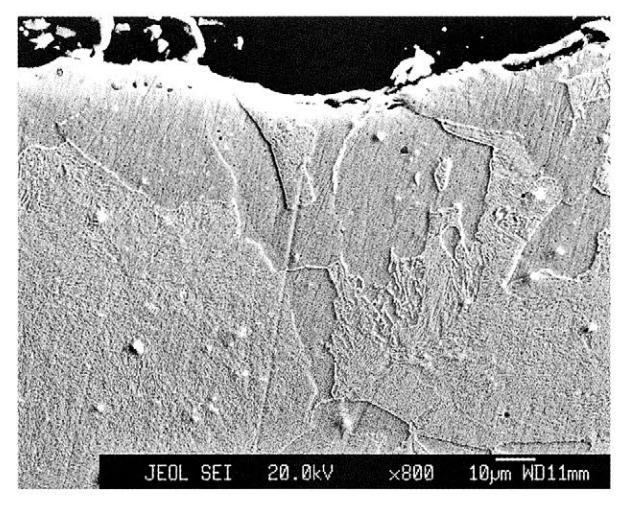
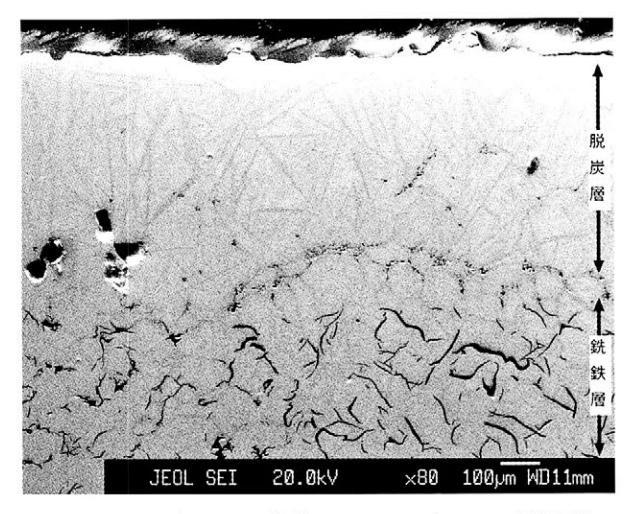
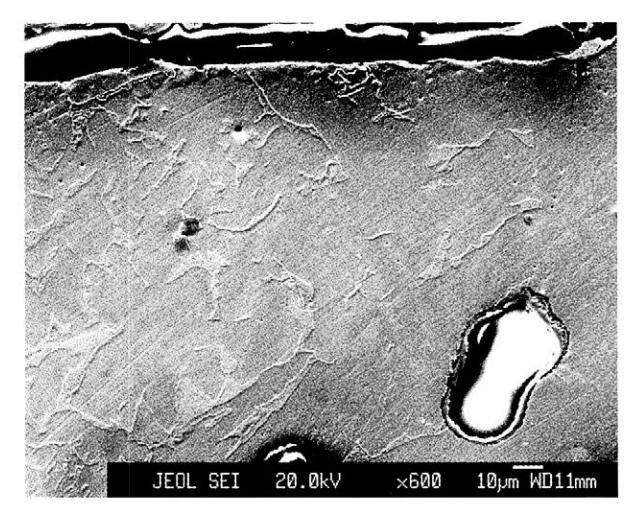
図 1-4a 1100℃で 30 分加熱したテストピースの金属組織 Fig. 1-4a Metallurgical structure of the pig-iron block heated at 1100℃ for 30 min.

- 図 1-4b 1100℃で 30 分加熱したテストピースの金属組織(表層部 付近を拡大)
- Fig. 1-4b Metallurgical structure near the surface of the pigiron block heated at 1100°C for 30 min.

図 1-4c 1100°Cで 60 分加熱したテストピースの金属組織 Fig. 1-4c Metallurgical structure of the pig-iron block heated at 1100°C for 60 min.

- 図 1-4d 1100℃で 60 分加熱したテストピースの金属組織(表層部 付近を拡大)
- Fig. 1-4d Metallurgical structure near the surface of the pigiron block heated at 1100°C for 60 min.

1100℃では、30 分加熱で 400~500  $\mu$ m 厚の脱炭層が みられ、また局部的に炭素濃度 0.1%以下となっている ところもわずかながら検出された(図 1-4a, b)。60 分 加熱の脱炭層の厚さは 30 分加熱と大差なかったが、最 外部に、10~50  $\mu$ m 厚の炭素濃度 0.1%以下となってい る層が何箇所かみられ(図 1-4c, d)、時間の経過とと もに脱炭が進んではいるものの、その進行はきわめてゆっ くりであることを示している。

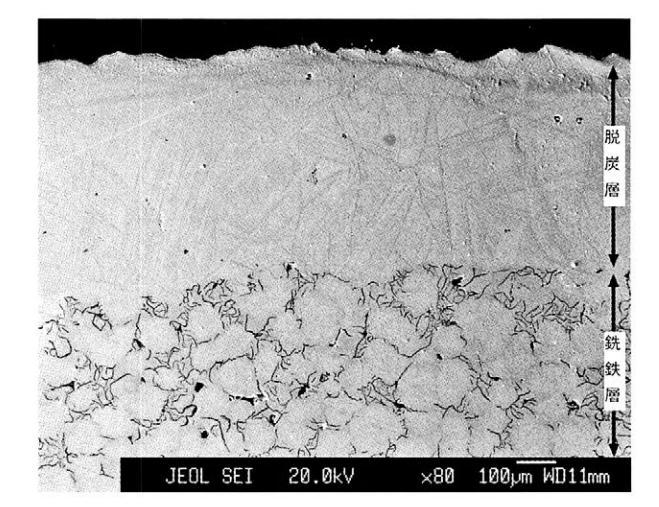
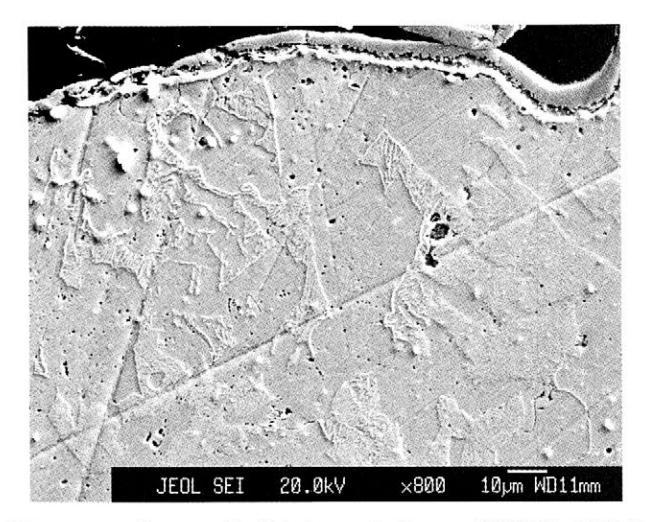
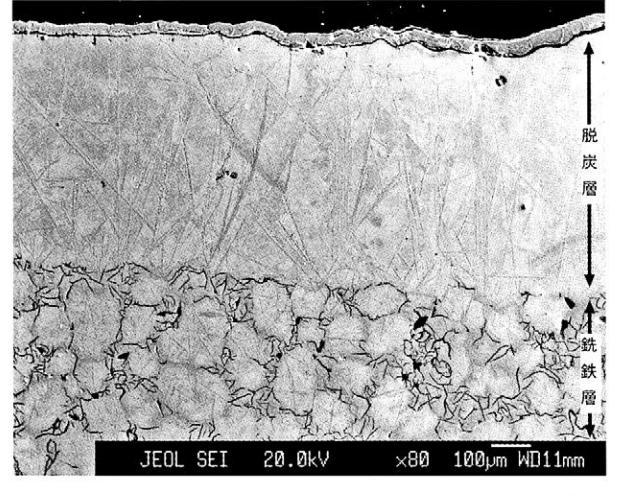
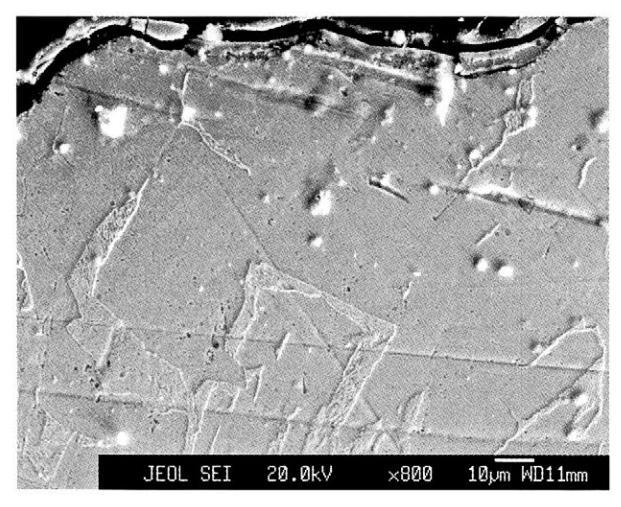
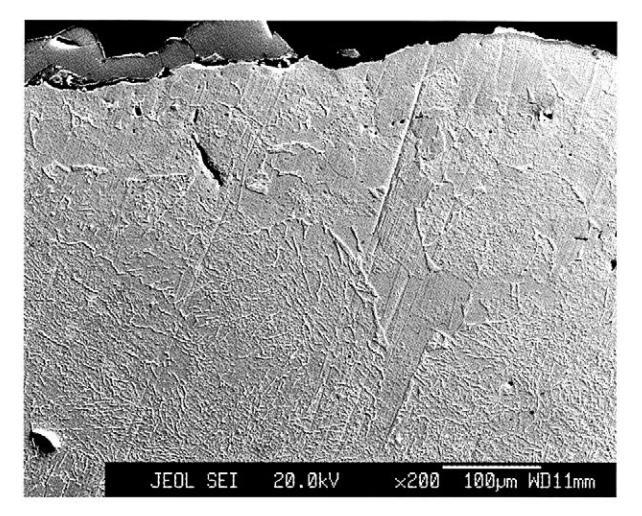
- 図 1-5b 1150℃で 30 分加熱したテストピースの金属組織(表層部 付近を拡大)
- Fig. 1-5b Metallurgical structure near the surface of the pigiron block heated at 1150°C for 30 min.

図 1-5c 1150℃で 60 分加熱したテストピースの金属組織 Fig. 1-5c Metallurgical structure of the pig-iron block heated at 1150℃ for 60 min.

図 1-5a 1150°Cで 30 分加熱したテストピースの金属組織 Fig. 1-5a Metallurgical structure of the pig-iron block heated at 1150°C for 30 min.

- 図 1-5d 1150°C で 60 分加熱したテストピースの金属組織(表層部 付近を拡大)
- Fig. 1-5d Metallurgical structure near the surface of the pigiron block heated at 1150°C for 60 min.

図 1-5e 1150℃で 30 分加熱したテストピースの金属組織(熔融し て液体になった部分)

1150°Cでは、30分加熱(図 1-5a, b)、60分加熱(図 1-5c, d)とも、熔融せずに固体のままで残存している 部分では 400~500  $\mu$ m 厚の脱炭層がみられ、最外部に、 局所的に炭素濃度 0.1%以下となっているところも散見 された。熔融して液体となった部分ではこれよりも脱炭 が進み(図 1-5e:30分加熱試料)、全体として平均的に 炭素濃度 0.2~0.4%となっており、0.1%以下となってい る箇所もかなりの割合でみられた。

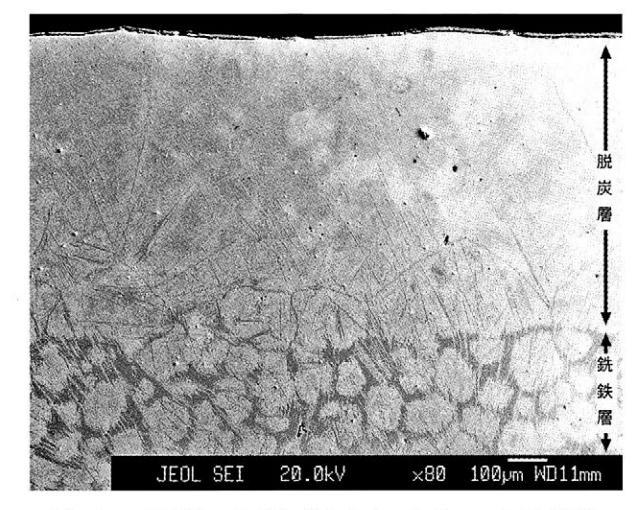
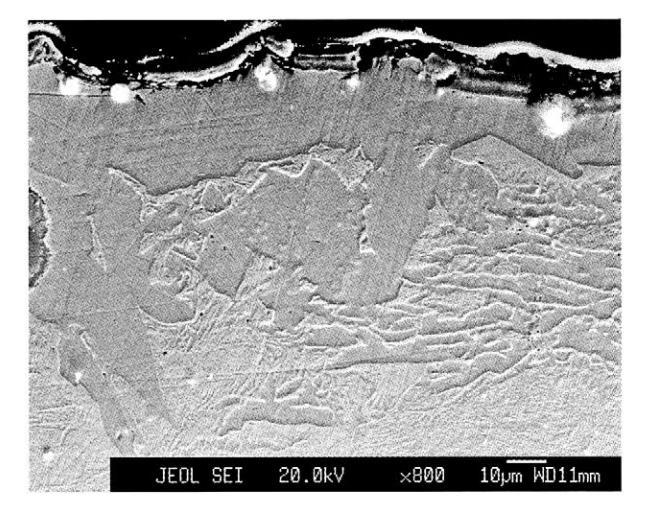
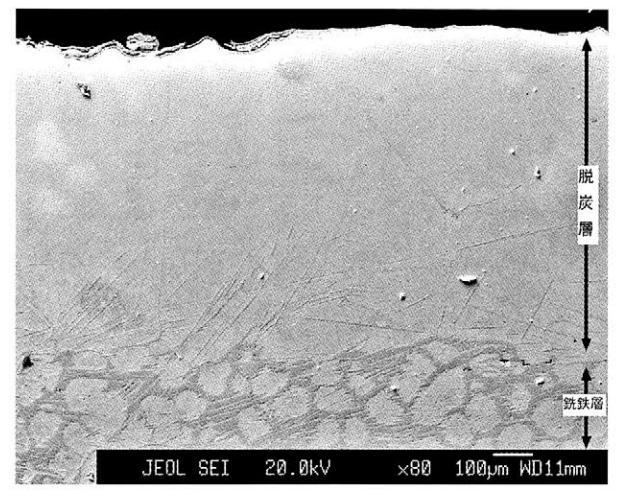
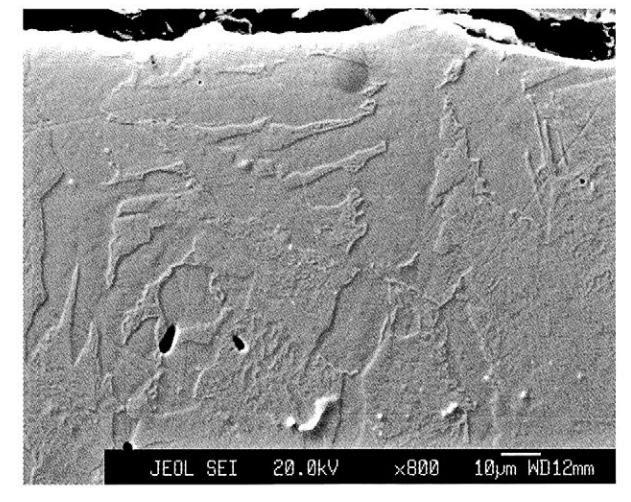
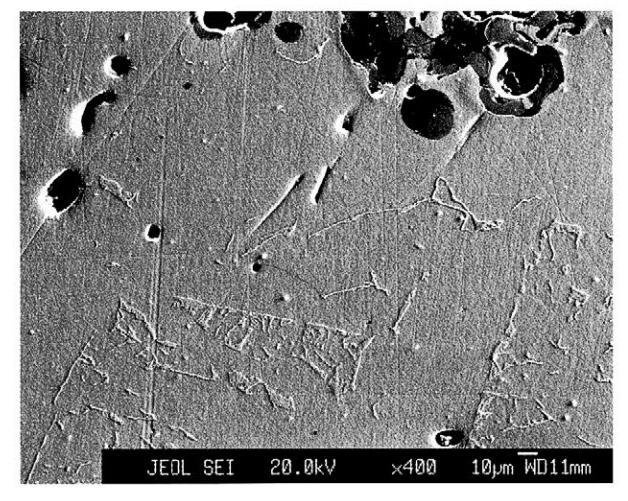
図 1-6c 1200°Cで 60 分加熱したテストピースの金属組織 Fig. 1-6c Metallurgical structure of the pig-iron block heated at 1200°C for 60 min.

図 1-6a 1200°Cで 30 分加熱したテストピースの金属組織 Fig. 1-6a Metallurgical structure of the pig-iron block heated at 1200°C for 30 min.

- 図 1-6d 1200℃で 60 分加熱したテストピースの金属組織(表層部 付近を拡大)
- Fig. 1-6d Metallurgical structure near the surface of the pigiron block heated at 1200°C for 60 min.

- 図 1-6b 1200℃で 30 分加熱したテストピースの金属組織(表層部 付近を拡大)
- Fig. 1-6b Metallurgical structure near the surface of the pigiron block heated at 1200°C for 30 min.

- 図 1-6e 1200℃で 30 分加熱したテストピースの金属組織(熔融し て液体になった部分)
- Fig. 1-6e Metallurgical structure of the pig-iron block heated at 1200°C for 30 min., the melted part.

1200℃でも、固体部分は1150℃とほとんど同様であっ た(図1-6a, b:30分加熱試料,図1-6c,d:60分加熱 試料)。液体部分の脱炭は1150℃よりもさらに進み,全 体として炭素濃度は0.2%以下となっており、また0.1% 以下の箇所が過半を占めていた(図1-6e:30分加熱試 料,)。

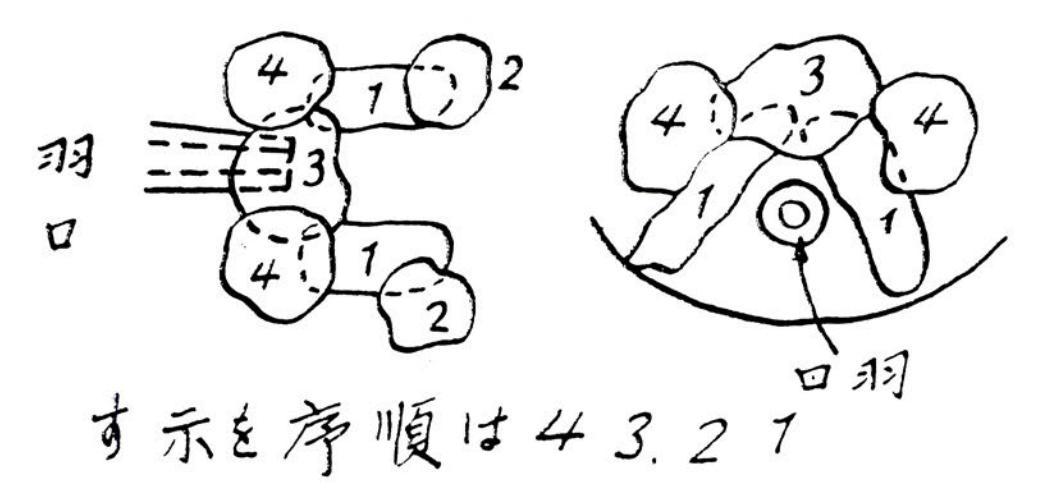
図2 大鍛冶における羽口前の原料銑鉄塊の組み合わせ方(俵、1933) Fig. 2 An assortment way of raw material, pig iron, in front of tuyere (Tawara, 1933)

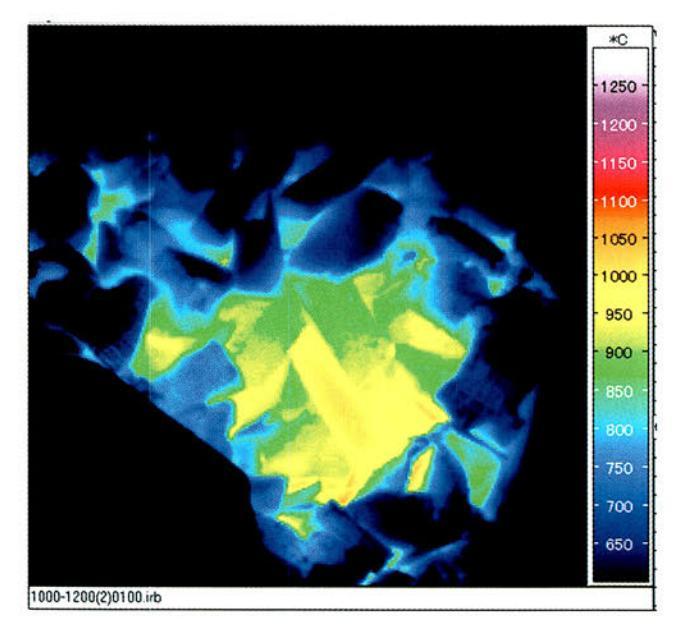
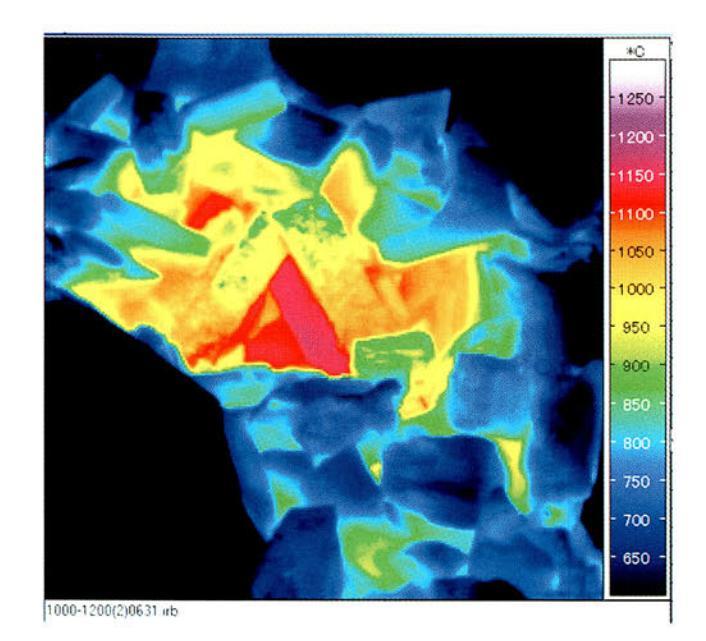
図3a 非接触温度測定装置による炉内温度測定画面(内壁面は 990~1030℃を示す)

Fig. 3a Infra-red thermograph of inside of furnace during operation, showing 990-1030°C at inside wall

図3b 非接触温度測定装置による炉内温度測定画面(内壁面は 1190~1220℃を示す)

Fig. 3b Infra-red thermograph of inside of furnace during operation, showing 1190-1220°C at inside wall

図3は、非接触温度測定装置による炉内温度の測定画 面例である。正面やや左側から観測したもので、図3a の中央部でアーチを造っている緑~黄緑に見える部分が 原料銑鉄の側面、その下の黄色く表示された斜めの平行 四辺形に見えている部分が右側の原料の内壁面である。 これは予備加熱の段階のもので、内壁面は990~1030℃ で全体としてほぼ均一な温度になっていることがわかる。 図3bは強熱して熔融が始まる段階のもので,内壁面は 赤~赤紫色で表示された斜めの平行四辺形に見えている 部分であり,1190~1220℃と,やはり全体としてほぼ均 一な温度となっている。

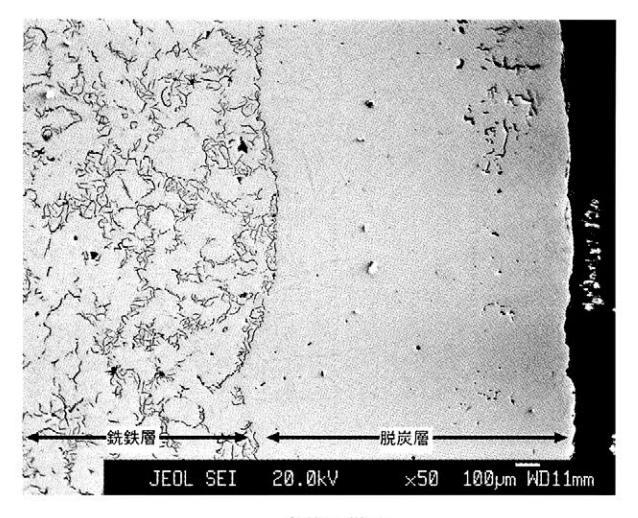
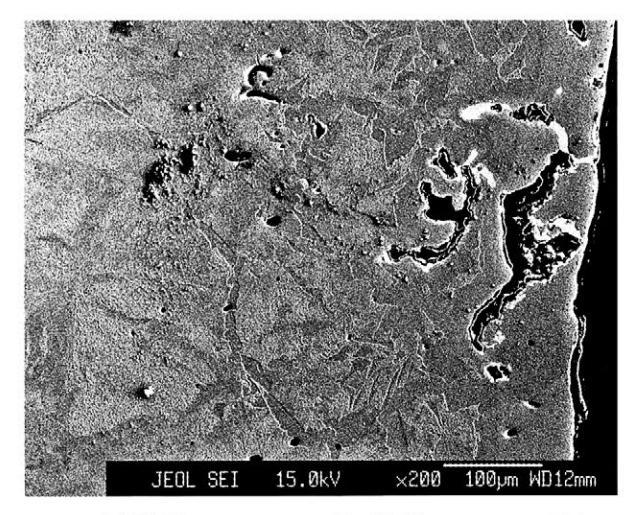
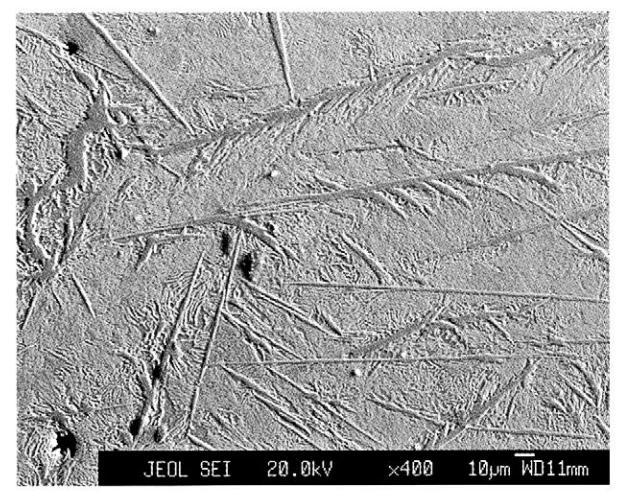
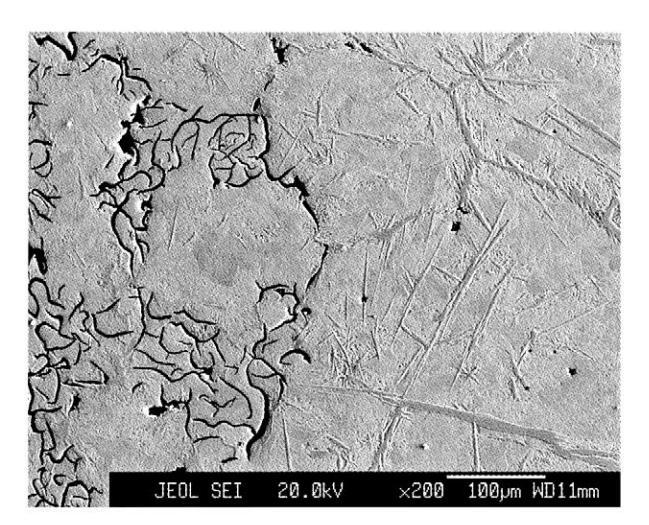
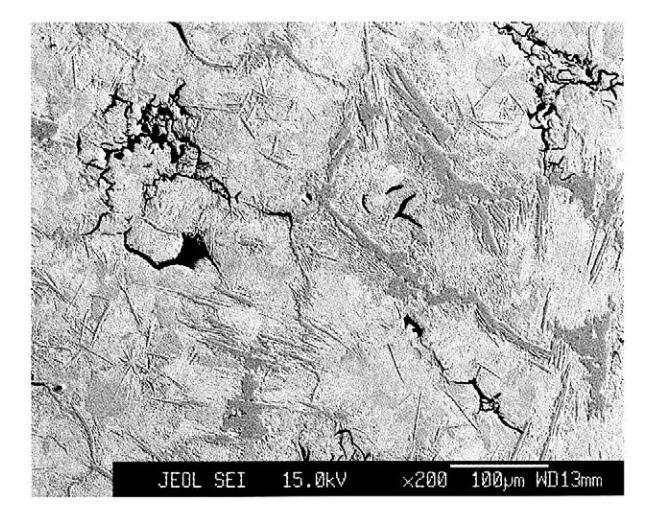
a 全体の様子 a Overview

b 表層付近, C: <0.1~0.3% (右側), C: 0.6~0.8%</li>
b Near the surface, C: <0.1-0.3% on the right side, C: 0.6-0.8% on the left side

d 深部, C∶1.4~3% d Deep inside, C: 1.4-3%

e 深部, 銑鉄の組織(C:3~3.5%) e Deep inside, C:3-3.5%, showing structure of pig-iron

c 内部, C:1.2~1.4% c Inside, C: 1.2-1.4%

> 図4 操業後に残存した原料の金属組織(右が表層部) Fig. 4 Metallurgical structure of the remaining raw material, surface to the right

始まったものの, 表面に低炭素で高融点の壁ができてし まっていたためこれに阻まれて外に出ることができず, 表層部での拡散や、微細な穴などを通じて酸素が導入さ れ、酸化および脱炭が行われていた(表面に近づくほど 脱炭が進み、より低炭素となっていることからそのよう に推測される)のであろう。この操業で、銑鉄の熔融・ 滴下の始まった温度が「2.1.」のテストピース加熱実験 より高い1180℃であった理由は、実際にはもっと低い 温度から内部での熔融が起こっていたものの、それが容 易に外へ出てくることができなかったためであり、より 高温になって体積の増加に伴い、「皮」の弱い箇所を破っ て外部への流出が始まったと考えられる。図4は試料深 部にまだ銑鉄が残存している箇所での金属組織観察結果, 図5は内部にあった熔融銑鉄が外に流出したあと, 脱炭 して融点が高くなったために熔融しない「皮」だけとなっ た箇所での金属組織観察結果である(右が表層部、左が 内部)。いずれの状況であっても, 脱炭層の厚さはほぼ 0.8~1.4mm であった。この試料のほか,正面から向かっ て左側の原料の上から 6.0~7.0cm, 13.0~14.0cm, およ び右側の上から 2.5~3.5cm, 6.5~7.5cm の計 5 箇所に ついて分析を行い、残存する銑鉄の量に若干の違いはみ られたものの、いずれもほぼ同様の結果が得られた。

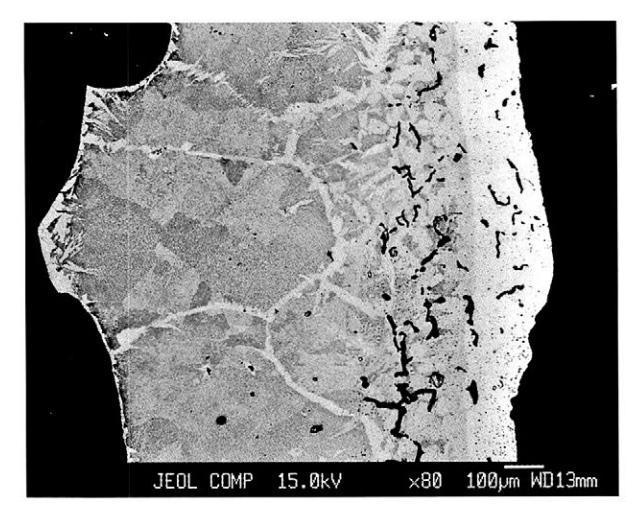
図5 操業後に残存した原料の金属組織(内部の銑鉄が流出した 箇所。右が表層部。反射電子像)

Fig. 5 Metallurgical structure of the remaining raw material, pig-iron outflowed from within, surface to the right

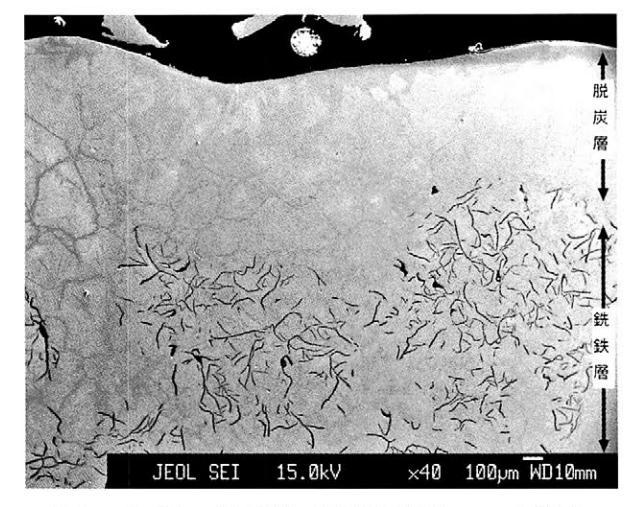
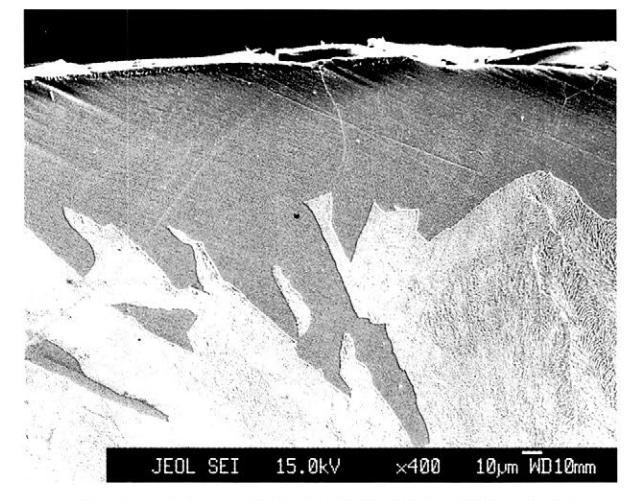
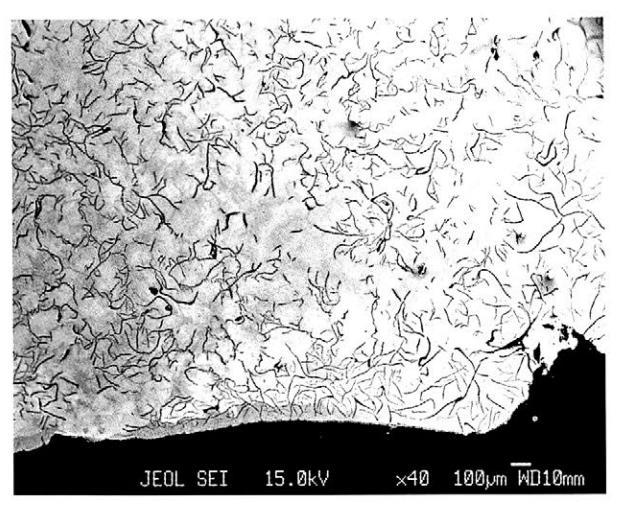
図 6 c 生成物の金属組織、C: 3 ~3.5%程度 Fig. 6c Metallurgical structure of the product, C: approx. 3-3.5%, surface to the downward

図 6 a 生成物の金属組織(表層部が脱炭している箇所) Fig. 6a Metallurgical structure of the product, showing the decarbonized surface, surface to the upward

図 6 b 生成物の金属組織(表層部付近の脱炭箇所を拡大) Fig. 6b Metallurgical structure near the surface of the product

火窪から回収した生成物を分析した結果が図6である。 液体の状態だったこともあって、生成物上部のごく周縁 部1~2mm程度までの厚さの範囲内では亜共析の組 織を示すほどの低炭素になっている箇所もみられる(図 6a, b:上が表層部)。しかし大部分は図6cのような 組織を示しており、炭素濃度はおおむね3~3.5%と判 断される。原料と比較してわずかに炭素濃度の下がって いる箇所もあるものの、全体としては、折り返し鍛錬を 施すことのできない、銑鉄の範疇に入る高炭素鉄である。 つまり、脱炭はほとんど起こっていないということにな る。
