## 大鍛冶の炉内反応に関する実験的検証

齋藤 努,坂本 稔,伊達 元成,高塚 秀治

●キーワード:脱炭(decarbonizing),精錬(refining), 銑鉄(cast iron), 軟鉄(wrought iron), 金属組織(metallurgical structure)

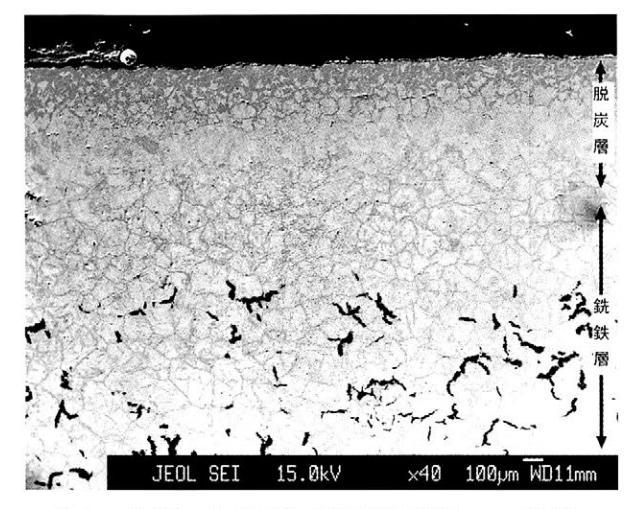
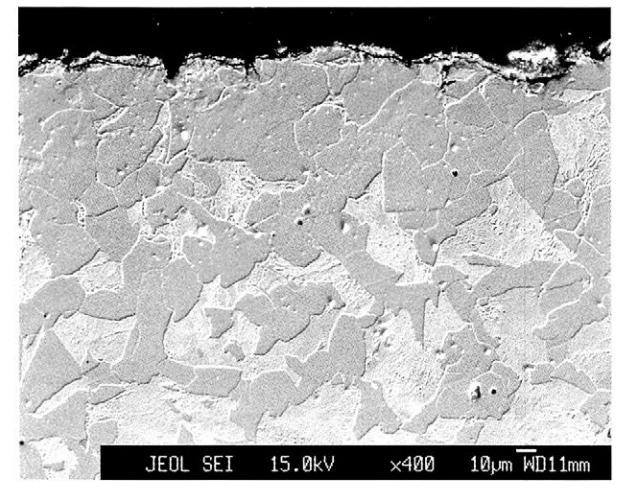
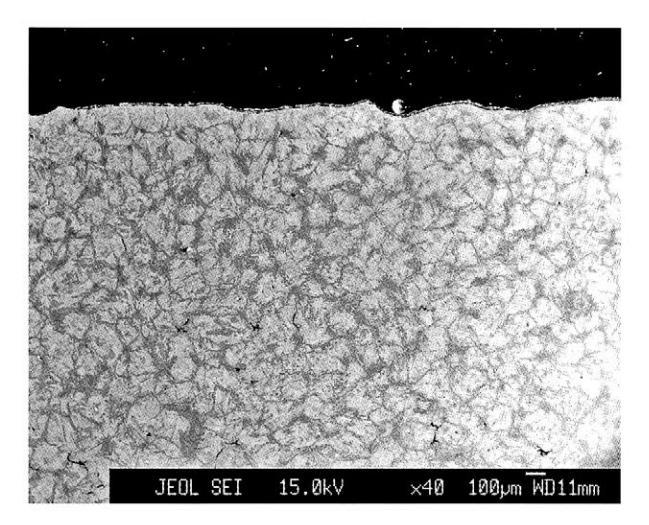
図7a 生成物の金属組織(表層部が脱炭している箇所) Fig.7a Metallurgical structure of the product, showing the decarbonized surface, surface to the upward

図7b 生成物の金属組織(表層部付近の脱炭箇所を拡大) Fig.7b Metallurgical structure near the surface of the product

図7c 生成物の金属組織、C: 3~3.5%程度 Fig.7c Metallurgical structure of the product, C: approx. 3-3.5%, surface to the upward

生成物の分析結果を図7に示した。操業1回目と同様 であり,図7a,b(上が表層部)のように生成物上部の ごく周縁部で低炭素となっている箇所もあるものの,大 部分は図7cのような組織を示す銑鉄の範疇の高炭素鉄 である。炭素濃度は3~3.5%と判断され,ほとんど脱 炭は進んでいない。

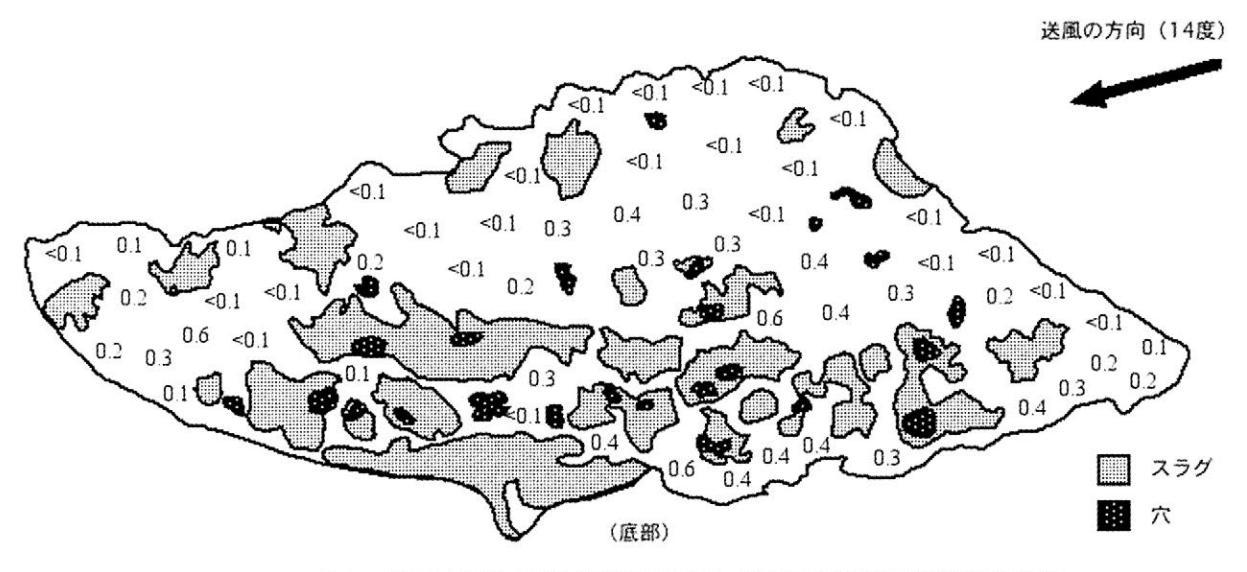
図 8 操業 3 回目における生成物の断面図(数字はその箇所の炭素濃度(%)) Fig. 8 Cross section of the product at the 3rd operation with the numbers showing the carbon content

操業の結果,原料銑鉄は熱の及ばない脚部をのぞいて, ほぼ完全に熔融した。生成物(写真5a)の重量は3.0kg であった。断面(写真5b)の分析結果は図8の通りで ある。炭素濃度はおおむね0.2%以下で,最も低いとこ ろでは0.1%以下,高いところは0.6%の箇所がわずかに みられる程度で,文献(山田,1918;俵,1933)の「本 場」とほぼ同等の良好な生成物を得ることができた。ま た,この操業では,前回実験(齋藤ほか,2006)でみら れた流銑(銑鉄が熔融し,脱炭しないままで火窪に溜まっ たもの)はまったく認められなかった。火窪に滴下した 鉄のほとんどすべてが脱炭生成物になったものとみなさ れ,生成物全体の炭素濃度から見ても,前回実験よりさ らに操業がうまく進んだと判断される。

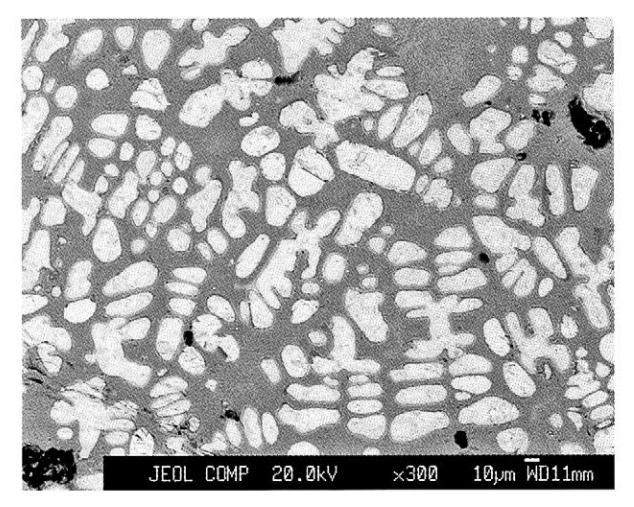
図 9 操業 3回目における生成物中に含まれているスラグの鉱物 組織(反射電子像)

Fig.9 Minerals of slag in the product at the 3rd operation

なお、図9は生成物中に含まれるスラグの鉱物組織を

示したものである。繭状のウスタイトが多数観察され, 製鉄遺跡などから出土する鍛冶滓でよくみられるものと 同様の組織を示している。

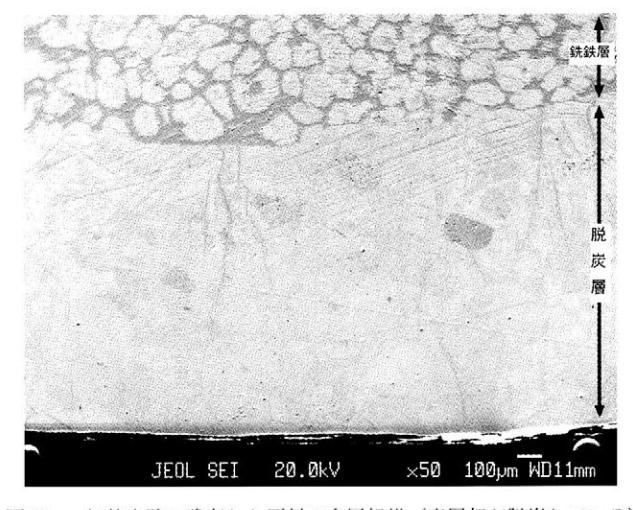
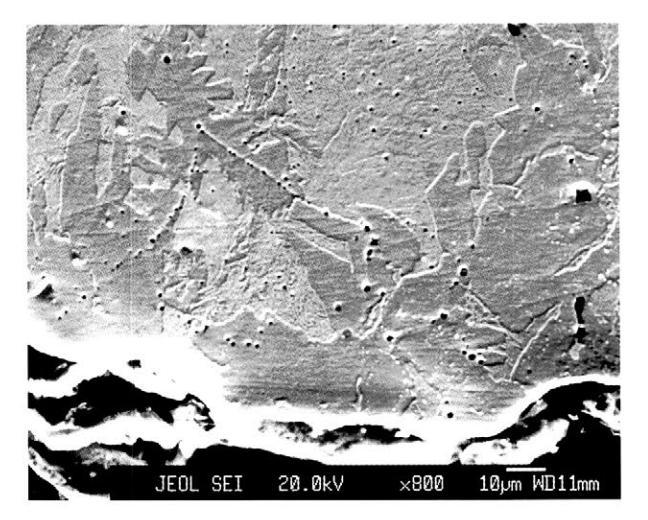
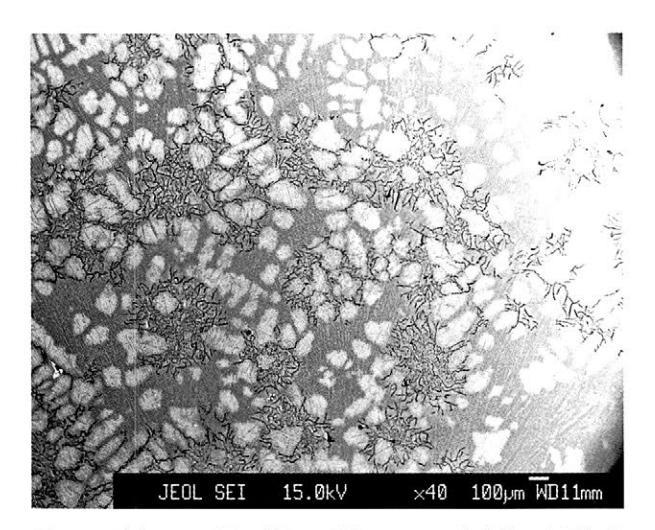
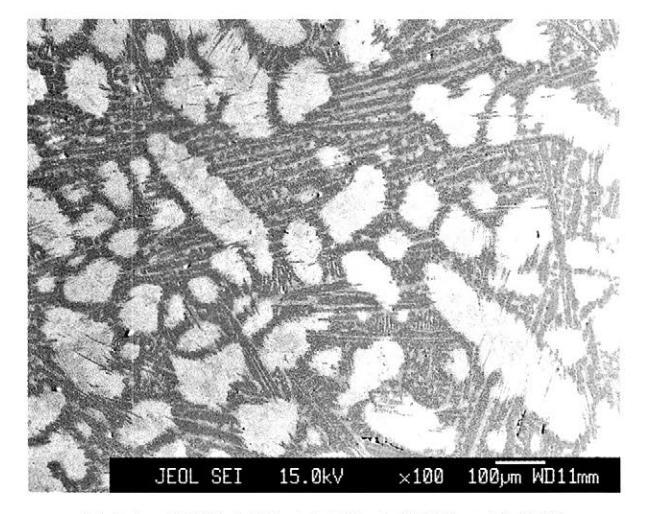
図 10a 加熱実験で残存した原料の金属組織(表層部が脱炭している) Fig. 10a Metallurgical structure of the remaining raw material, showing the decarbonized surface to the downward

図 10b 加熱実験で残存した原料の金属組織(表層部付近を拡大) Fig. 10a Metallurgical structure near the surface of the remaining raw material, surface to the downward

図 10c 残存した原料の外側に付着していた熔融鉄の金属組織 Fig. 10c Merallurgical structure of the molten iron attached at the outside of the remaining raw material

図 10d 滴下後ただちに回収した熔融鉄の金属組織 Fig. 10d Metallurgical structure of the molten iron, picked up from the hearth part immediately after fallen down

残存した原料の中央部付近を縦に切断し,断面の金属 組織を観察して各部の炭素濃度を調べた。図 10a は, 原料下面部の最も高温になる部分(「2.2.」の原料内壁 に対応)について表層付近の金属組織を示したもので, 図の下が表層部,上が内部である。最表面部は炭素濃度 が 0.2~0.3%まで下がっており(図 10b),また表面か ら内部にいくに従って亜共析~共析~過共析としだいに 組織が変化する脱炭層が 0.8~1.4mm の厚さでみられる。 「2.2.1」「2.2.2.」の操業と同様に原料の表層は「皮」

のようになって残存し、内部にあった銑鉄部分が流出し ていた。加熱を中断したことによって滴下する直前の状 態で固化した、原料の外側に垂れ下がっていた熔融物の 金属組織が図10cである。一部に片状黒鉛の析出がみら れる白銑組織であり、原料内部の銑鉄が流出したもので あると考えられる。

ここで、炭素濃度の低くなっている脱炭層は、1000℃ 前後での加熱により、原料の固体状態で表面から脱炭が 進行したものとみなしてよい。またその外側に垂れ下がっ ていた熔融物は、原料内部の銑鉄が外に流出し、まだ滴 下しない状態で固化したものである。この段階でも羽口 からの風は十分にあたっているはずであり、実際、表層 部にはわずかに脱炭層が存在しているが、全体として脱 炭は起こっていない。

図 10d は,火窪に滴下後ただちに回収した熔融鉄の 金属組織である。炉の設定により,滴下中に羽口からの 風を受けているので,仮説2が正しければ脱炭が起きて いるはずであるが,実際には白銑組織を示しており,脱 炭はみられない。

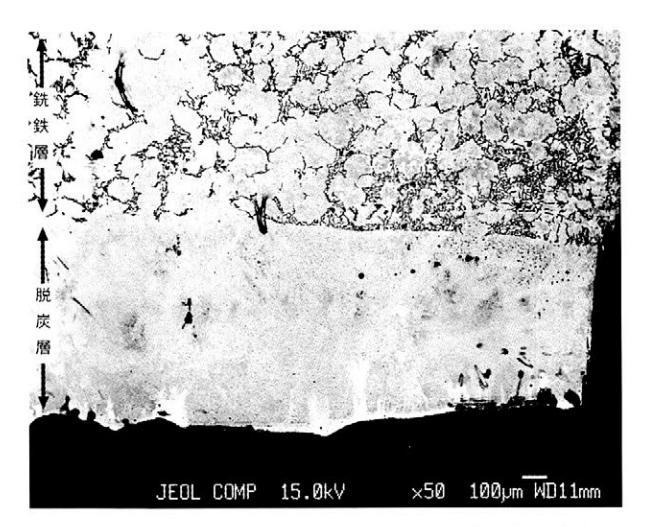
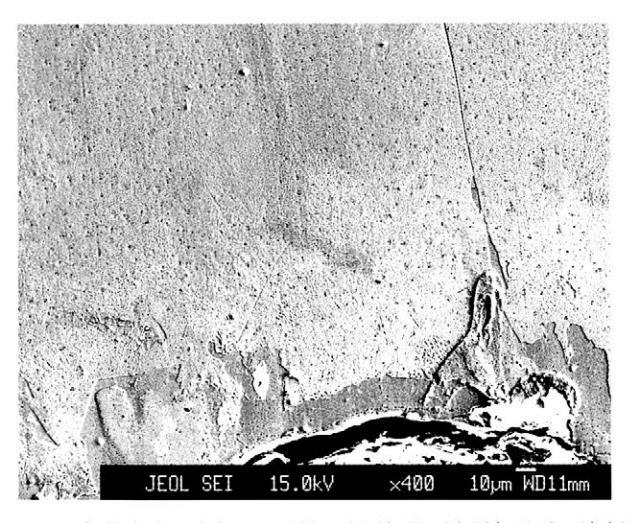
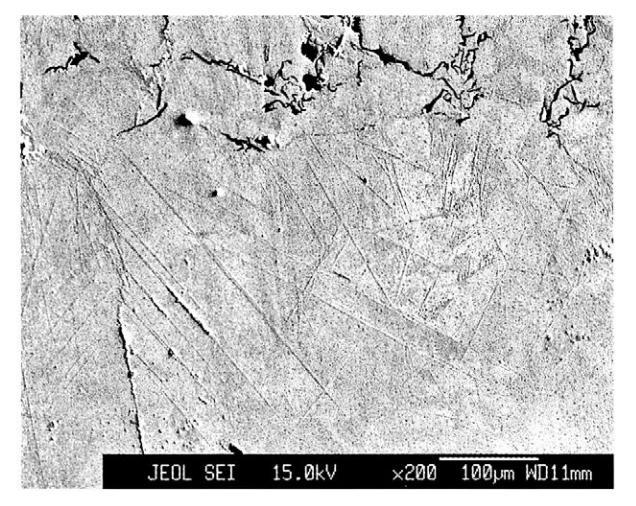
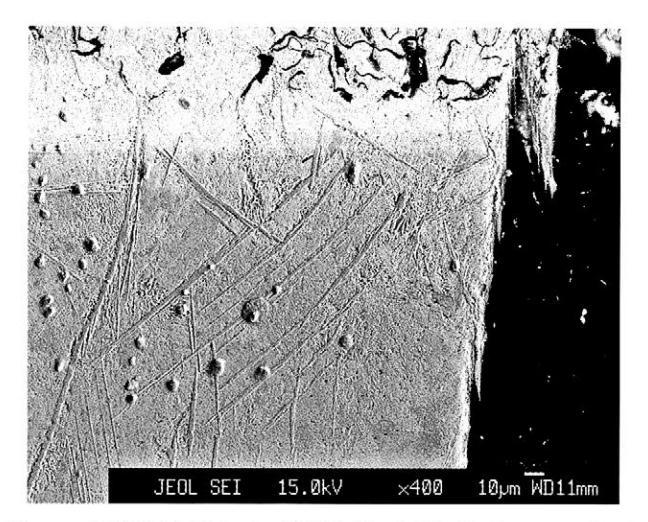
- 図 11a 加熱実験で残存した原料の金属組織(表層部が脱炭して いる。反射電子像)
- Fig. 11a Metallurgical structure of the remaining raw material, showing the decarbonized surface to the downward

図 11b 加熱実験で残存した原料の金属組織(表層部付近の拡大) Fig. 11b Metallurgical structure near the surface of the remaining raw material

図 11c 脱炭層と銑鉄部分の境界付近の金属組織(図 11a の左側) Fig. 11c Metallurgical structure around the border between decarbonized part and pig-iron, left-side of Fig. 11a

図 11d 脱炭層と銑鉄部分の境界付近の金属組織(図 11a の右側) Fig. 11d Metallurgical structure around the border between decarbonized part and pig-iron, right-side of Fig. 11a

残存した原料の中央部付近を縦に切断し, 断面の金属 組織を観察して各部の炭素濃度を調べた。図 11a は、 原料下面部について表層付近の金属組織を示したもので, 図の下が表層部、上が内部である。表面から内部にいく に従って亜共析〜共析〜過共析と組織が変化する脱炭層 がみられる点は「2.3.1.」と同様であるが、同倍率で撮 影した図 10a と比較すればわかる通り、それよりもは るかに薄く, 厚さ 200~600 µm 程度である。この脱炭 層は熔融温度にいたるまでの加熱中に生じたものとみて よいが、固体での脱炭が生じる温度帯をすみやかに通過 しているために、脱炭が最小限で抑えられているのであ ろう。注目すべき点は炭素濃度の変化の状況であり, 「2.3.1.」が, 亜共析組織が表面から脱炭層全体の1/3 ほどの厚さで存在し、過共析組織となるのは銑鉄部分の 手前,厚さにして脱炭層全体の1/4程度であるのに対 し、本実験の結果では、 亜共析組織は脱炭層全体の 1/20~1/10 ほどの厚さでしか存在せず、その内側は すぐに共析組織となり(図 11b), さらに内部には脱炭 層全体の1/2以上もの厚さにわたって炭素濃度の比較 的高い過共析組織を示す部分が残存している。これは、 脱炭層の中でも、大幅な炭素濃度の減少が起こったのは 表面に近いごく薄い層であり、全体としてみると炭素濃 度が高く保持されていることを示している。

図 11a の右端は,原料の表面から1 cm ほど奥までの 部分にわたって熔融・滴下が進行中であった箇所であり, そのため表層部分が途切れたような形状になっている。 左側の方の,熔融がまだ起こっていない箇所と較べ,明 らかに脱炭層の厚さが減少していることがわかる。また 脱炭層のうち,銑鉄部分との境界付近の組織にも相違が みられた。図 11c は,図 11a の視野で左から 100 µ m 程 度の位置を中心に,銑鉄部分との境界付近の組織を観察 したもの,また図 11d は図 11a の右端の位置で同様箇 所の組織を観察したものである。これらを比較してみる と,ともに過共析組織ではあるが,図 11d では太く長 い線状のセメンタイト(炭化鉄)が何本も,境界部から 脱炭層へ向けて生成しているのが見える。これについて は以下のように推測できる。図 11a の銑鉄部分の組織 をみると,右端に近づくほど片状黒鉛の量が増えており, この箇所では加熱が中断された時点で一部熔融が起こっ ていたものとみられる。それに伴って銑鉄中の炭素の脱 炭層の方へ向けた拡散が速やかに起き,その炭素濃度を 再び高くするという現象が生じていて,その途中経過を 示す状況がセメンタイトの増加という金属組織として検 出されたのであろう。この現象に伴って脱炭層であった 部分は融点が下がり,大鍛冶の操業温度下で熔融するよ うになるものと考えられる。

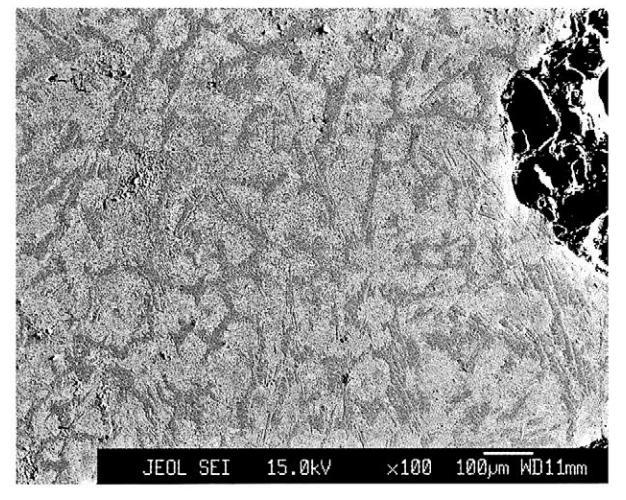
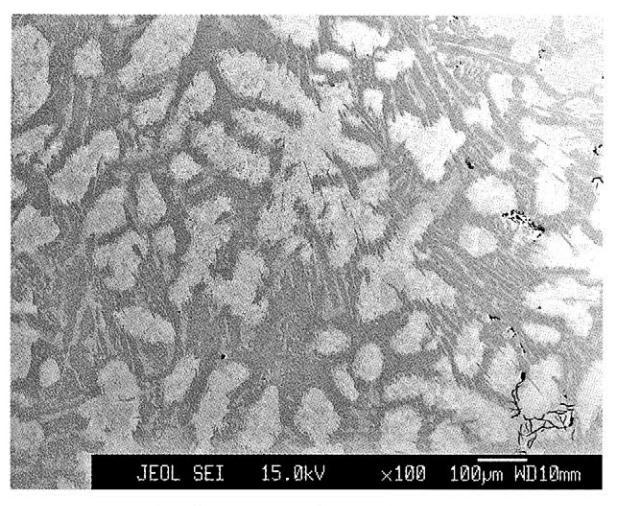
図 11f 滴下後ただちに回収した熔融鉄の金属組織 Fig. 11f Metallurgical structure of the molten iron, picked up from the hearth part immediately after fallen down

図 11e 残存した原料の外側に付着していた熔融鉄の金属組織 Fig. 11e Merallurgical structure of the molten iron attached at the outside of the remaining raw material

図 11e は、滴下する直前の状態で原料の外側に付着し ていた熔融物の金属組織で、図 10c と同様、原料内部の 銑鉄が流出したものであると考えられる。図 11f は、火 窪に滴下後ただちに回収した熔融鉄の金属組織である。 どちらも、図 10c、図 10d と同様、銑鉄の組織を示して おり、脱炭はみられない。
